調査事業報告書

〈防腐・防蟻処理プレカット部材の寸法変化に関する調査〉

平成8年3月

財団法人 日本住宅・木材技術センター

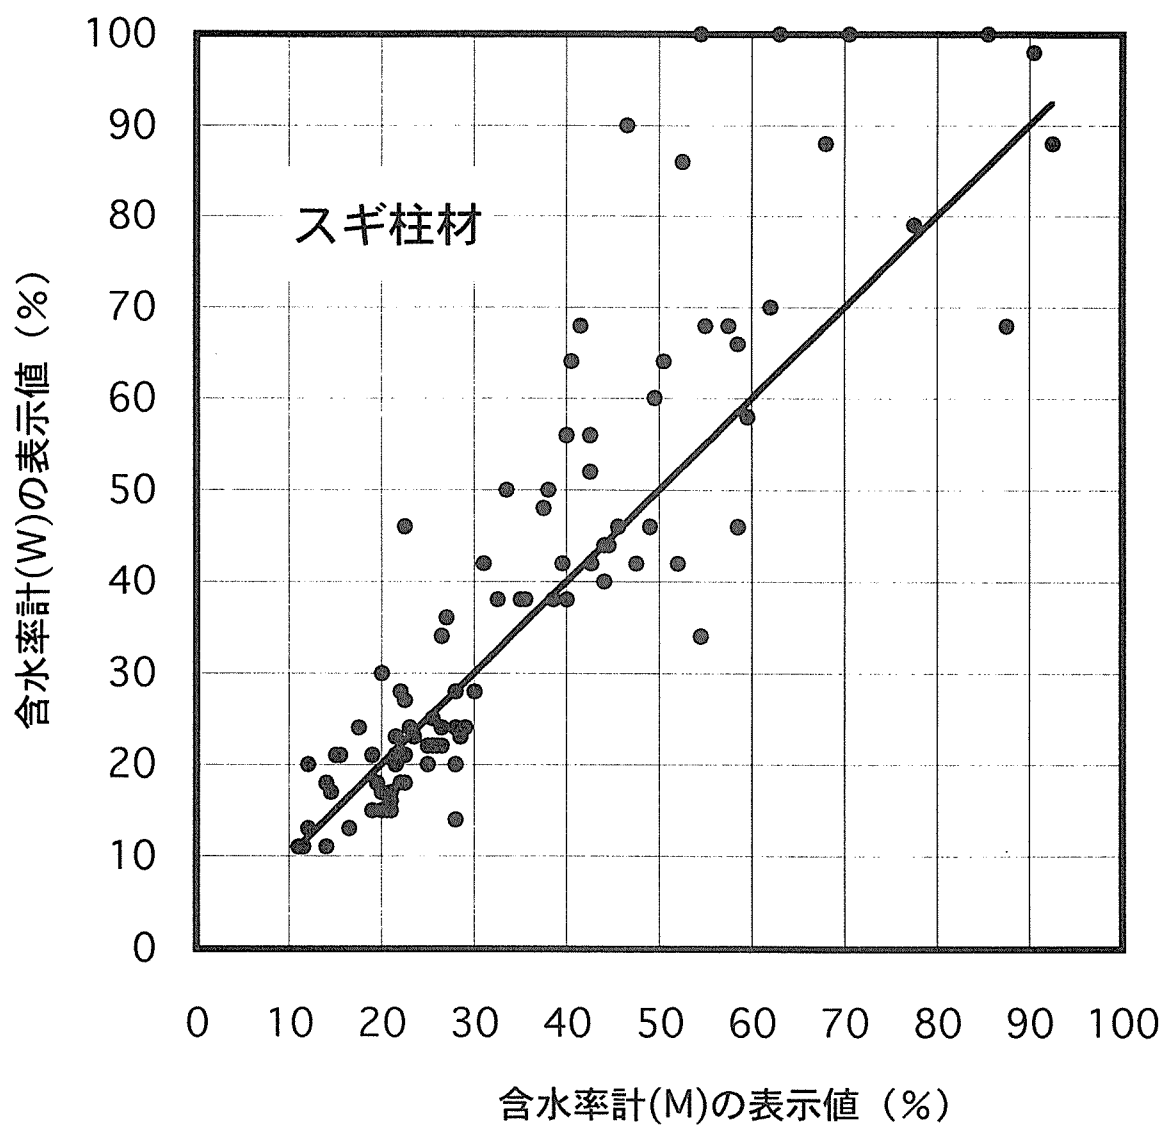
図2-1 含水率計の違いによる表示値の差

今回の調査では含水率調査を含水率計によって行っているが、含水率計についてはかねてから測定精度の問題が指摘されている。A Q認証では一定性能を有する含水率計を認定機種として定め、これを用いて含水率管理をするよう定めている。今回測定に用いた機種ももちろん認定機種で、通常の含水率測定では問題がないはずであるが、使用条件によっては誤差が生じる可能性もないわけではない。そこで、C社の調査において含水率計の測定精度の検討を行ったので、その結果について述べる。図2-1、図2-2は認定機種のうち2機種の測定値を比較したものである。認定機種は含水率25%以下の測定についてその精度基準を定めており、含水率25%以上では誤差が大きくなる可能性がある。今回の調査結果でも、含水率25%以下では両機種の測定値は良く一致しているが、測定含水率領域が高くなると誤差が大きくなる傾向が見られる。含水率測定精度を調べるには正しくは全乾法によるべきであるが、今回は実施出来なかったため、代わりに部材の重量調査を行った。図2-3、図2-4はプレカット時と薬剤注入した後の養生乾燥後の部材の重量変化を示したものである。この値を表2-8の含水率の調査結果と比較すると、両者の関係にはそれほど矛盾が見られないので、含水率の測定はおおむね正しい精度で行われていると判断される。

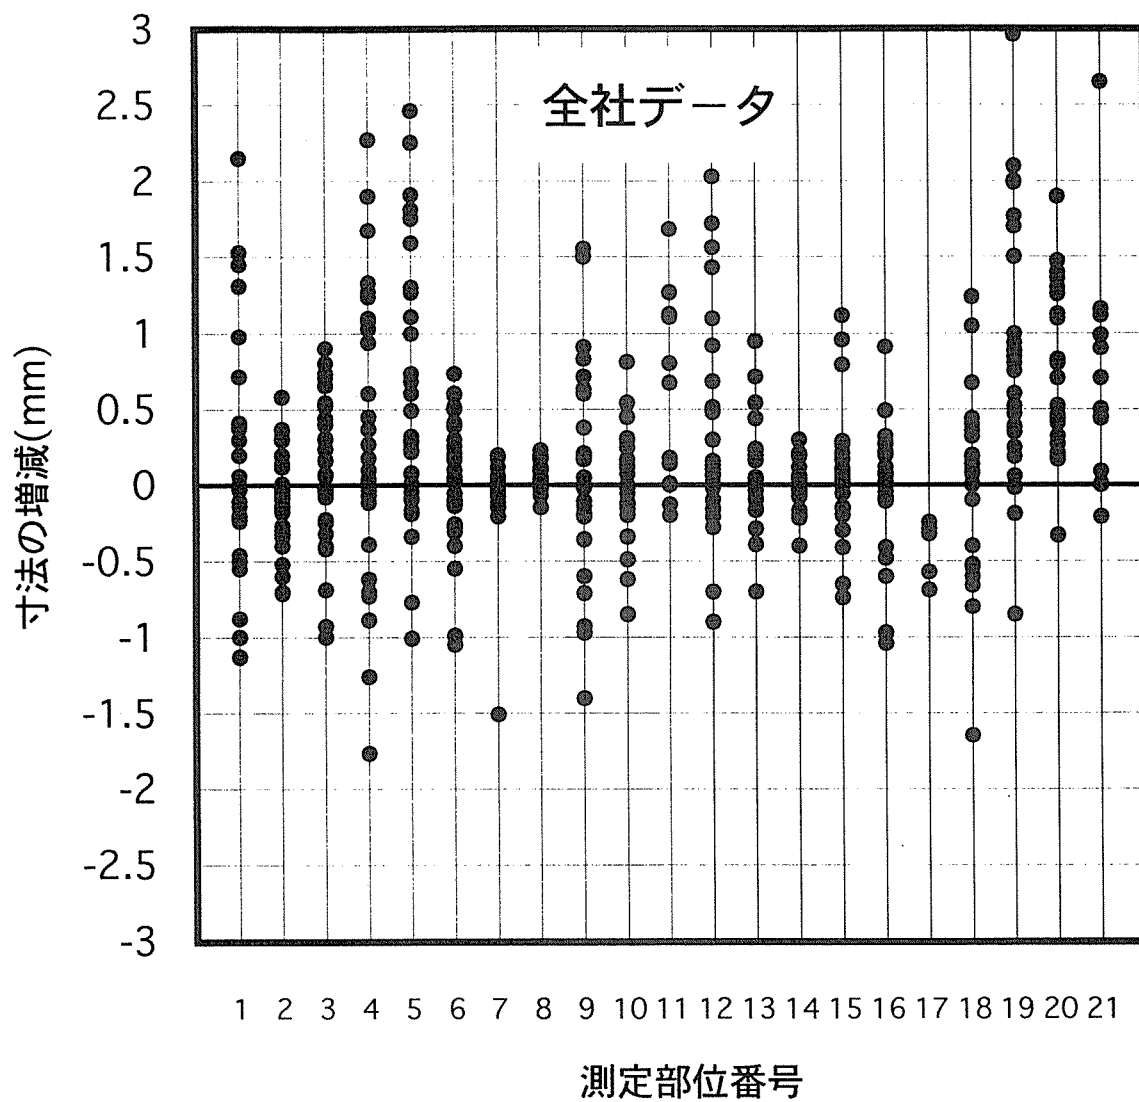
図3-2 プレカットしてから出荷するまでの寸法変化
(測定部位：図3-1参照)

養生・乾燥後の測定値についても、表3-2、表3-3ではプレカット直後と同じデータのとりまとめ方をしたが、これからは単にプレカット加工部の寸法のばらつきが大きくなったか、小さくなったかがわかるだけで、薬剤処理によってどのような寸法変化が生じたかを判断することは出来ない。そこで、個々の測定点毎にプレカット直後から出荷時（養生・乾燥後）までの寸法の変化を取り出し、これを図3-2にプロットしてみた。これによると寸法の増減量はかなり大きく、最大では+3mmから-1.8mmに及んでいる。ただし、これについては前に述べたように、測定の不慣れによる誤差も含まれていることを指摘しておく。図3-3はこれを頻度分布として示したものであるが、寸法変化量が±0.5mm以内に入るものの比率は約80%、±1.0mmでは約93%であった。

寸法変化の大きいのは、アリ加工部の高さ（1, 4）、アリ大入れ部の幅（5）、カマホゾの長さ（9）、カマ加工部の幅（11, 12, 18）、ホゾ（19, 20, 21）であり、小さいのはカマ加工部の長さ（7, 8）、カマ加工部の長さ（14）、カマ加工部の幅（17）であった。寸法変化の小さいのは主として木材の長さ方向の寸法であるので、これを除くとおよそ1～2mmの寸法変化が生じることになり、その方向は膨張する方向が多い。図3-4～10はこれを各社別に示したもので、図の右下に含水率の変化を併記している。

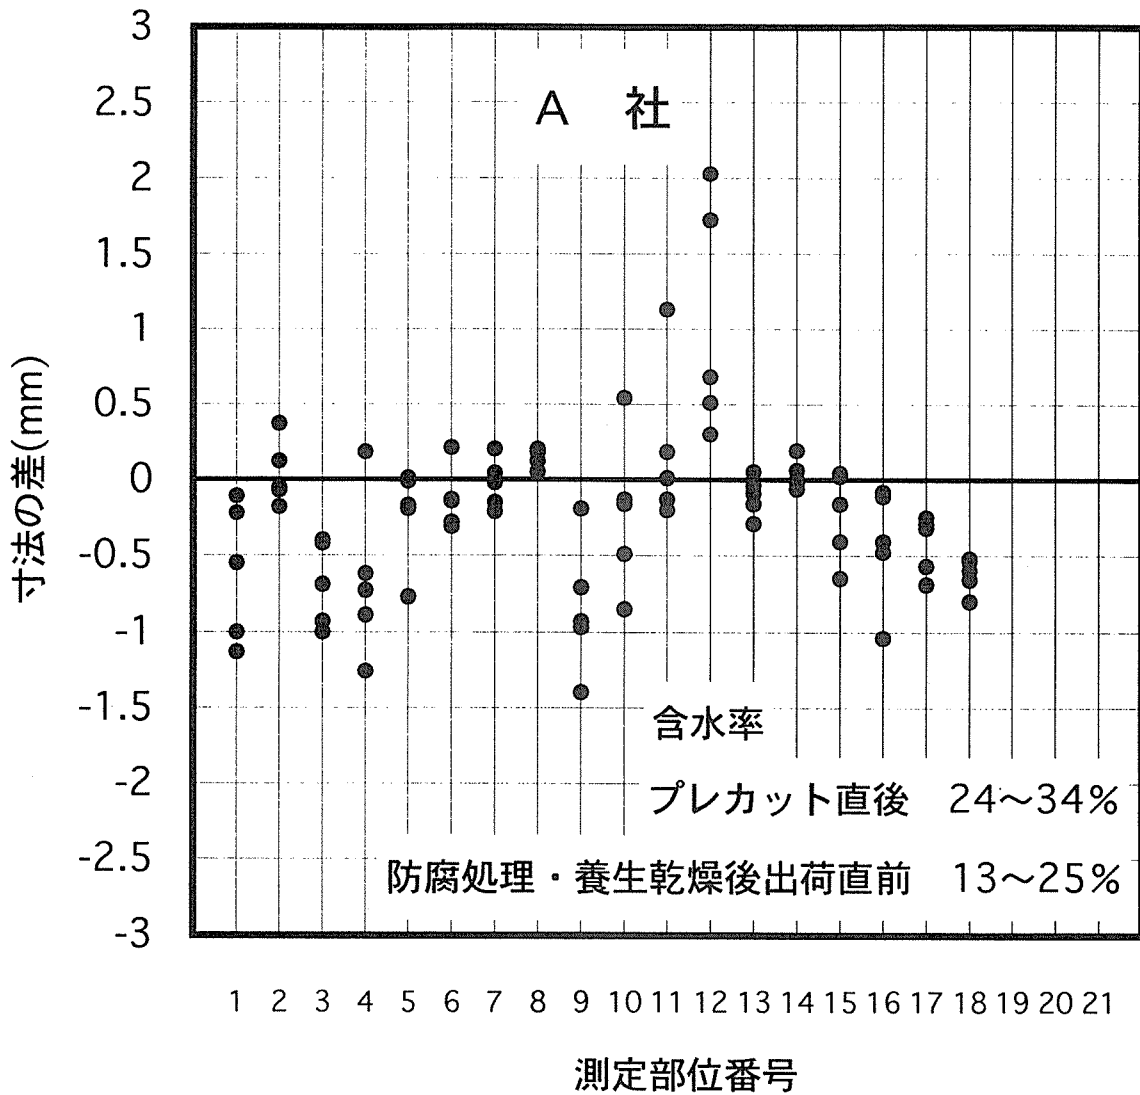
図3-4 プレカットしてから出荷するまでの寸法変化
(測定部位：図3-1参照)

これによると A 社は乾燥が良く進んでおり、比較的寸法変化が少ないことがわかる。しかし、プレカット直後の含水率が高いため全体としては最終的に寸法が減少する方向に変化している。

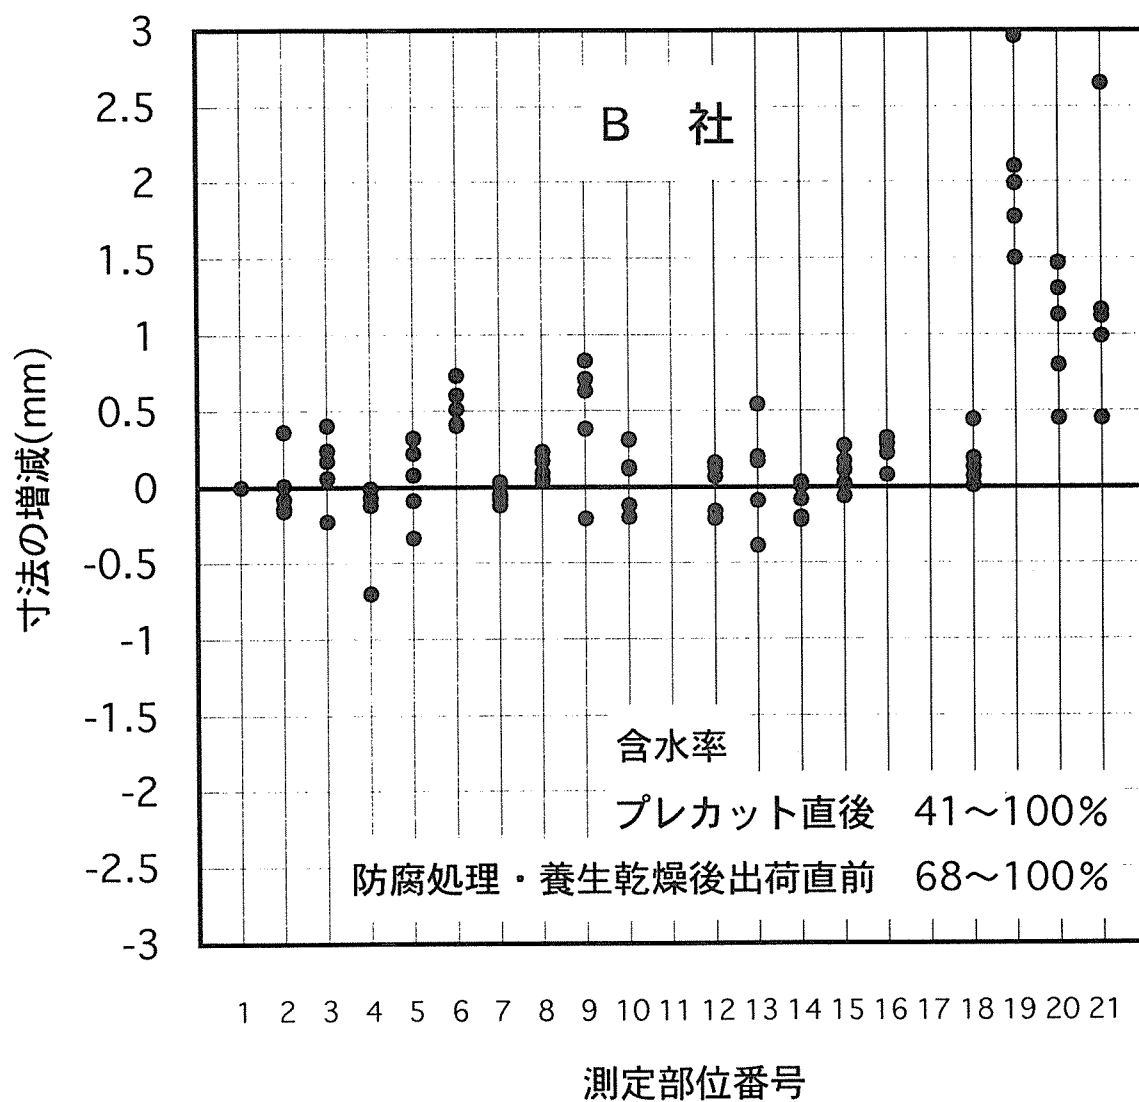
図3-5 プレカットしてから出荷するまでの寸法変化
 (測定部位：図3-1参照)

B 社は薬剤処理の前後いずれに於いてもあまり乾燥が行われていないため、結果的には寸法変化がごくわずかとなっている。19～21 のホゾ部分の寸法が大きくなったのは、プレカット直後はホゾ部分の含水率がかなり低くなり、薬剤処理後は含水率が高いままであったためこのような結果になったのではないかと思われる。

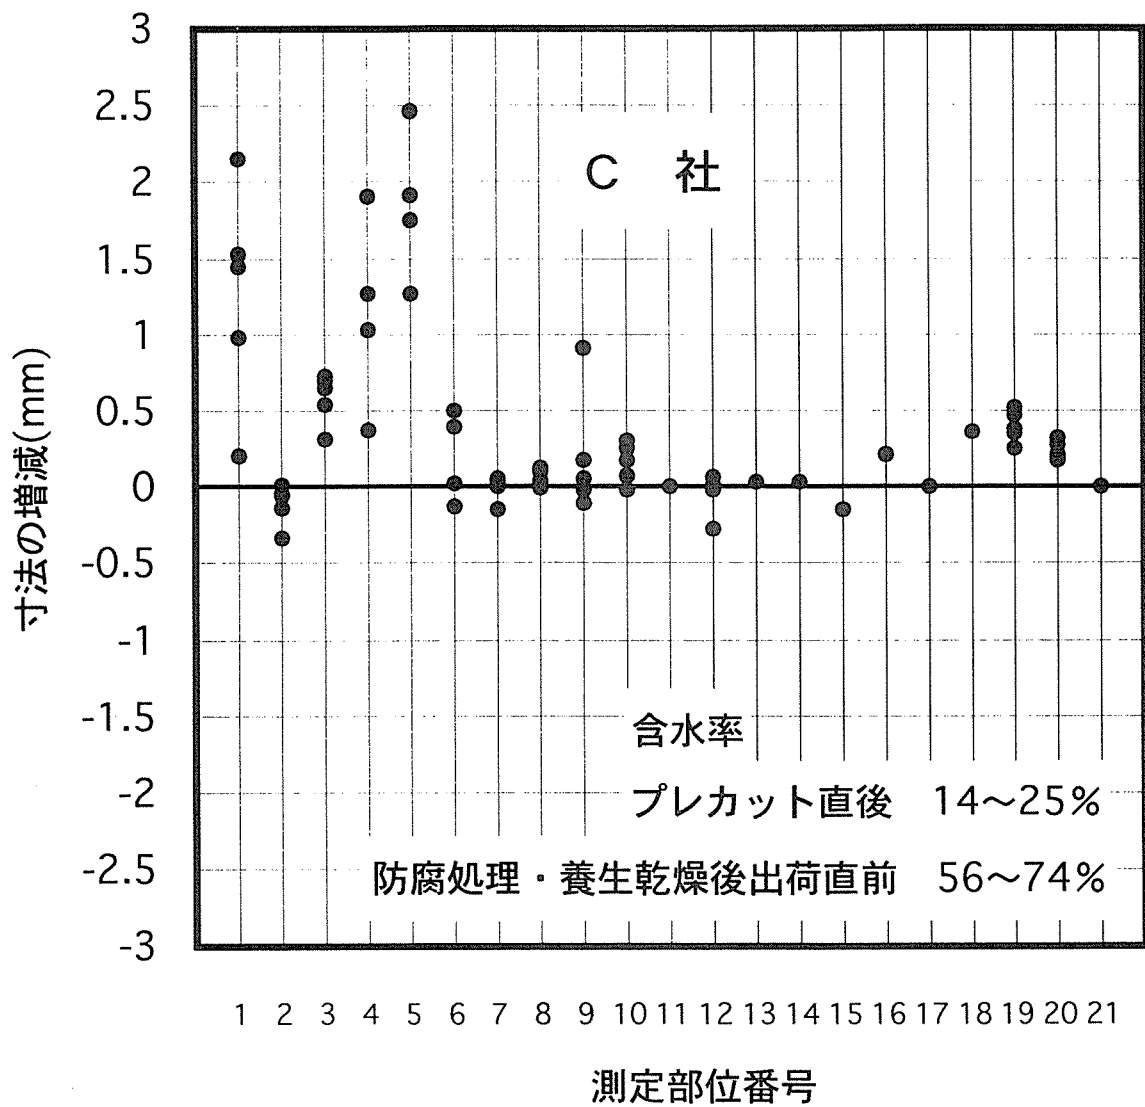
図3-6 プレカットしてから出荷するまでの寸法変化
(測定部位：図3-1参照)

C 社は薬剤処理後部分的に含水率の高い所が残っていたため、1～5 の部分で寸法の増加が見られたと思われる。

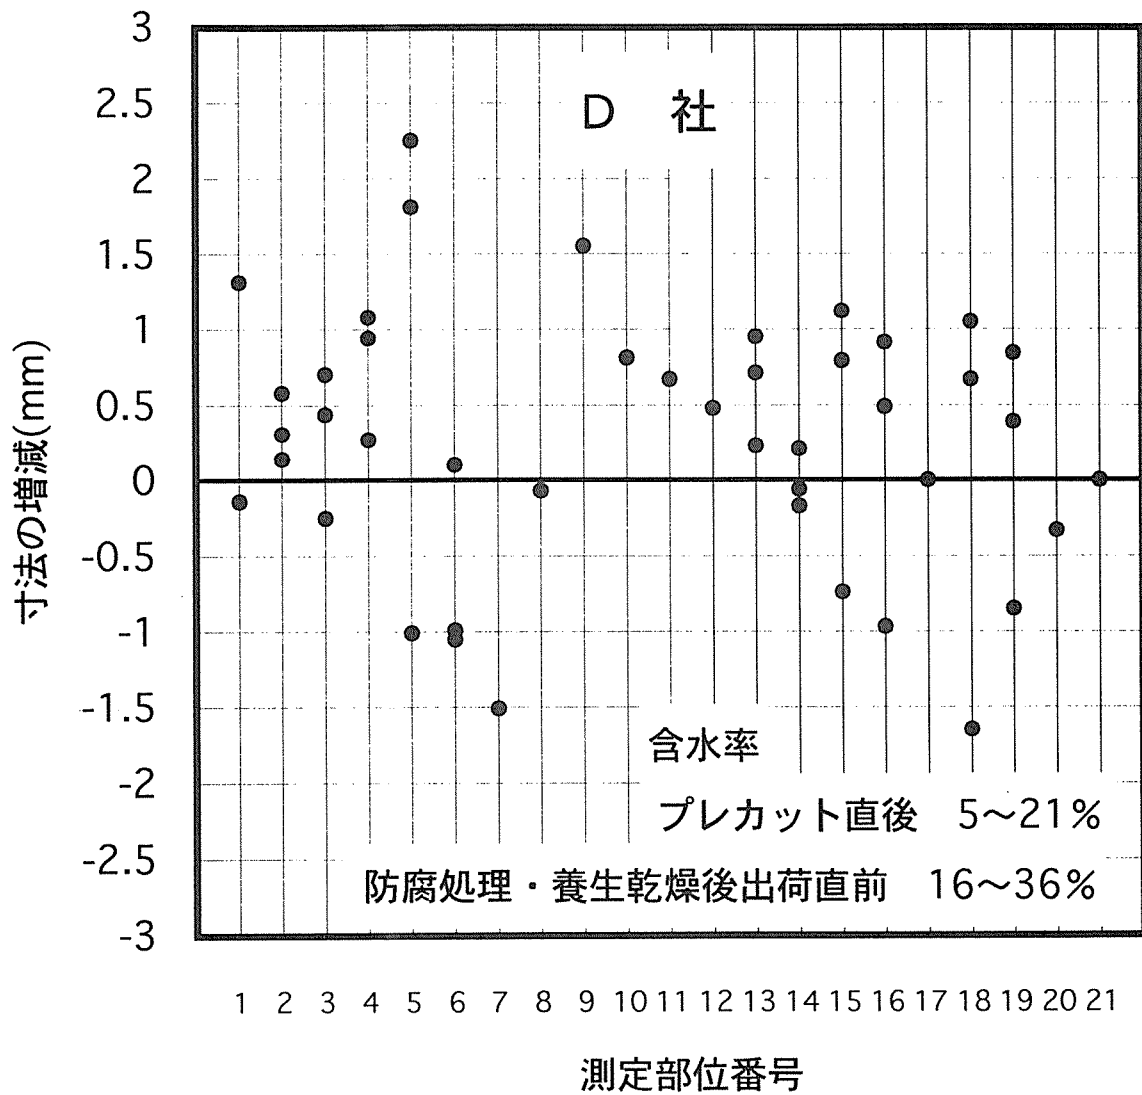
図3-7 プレカットしてから出荷するまでの寸法変化
(測定部位：図3-1参照)

D 社は他に比べ比較的乾燥が良く行われているが、寸法にはかなり大きな変化が見られる。

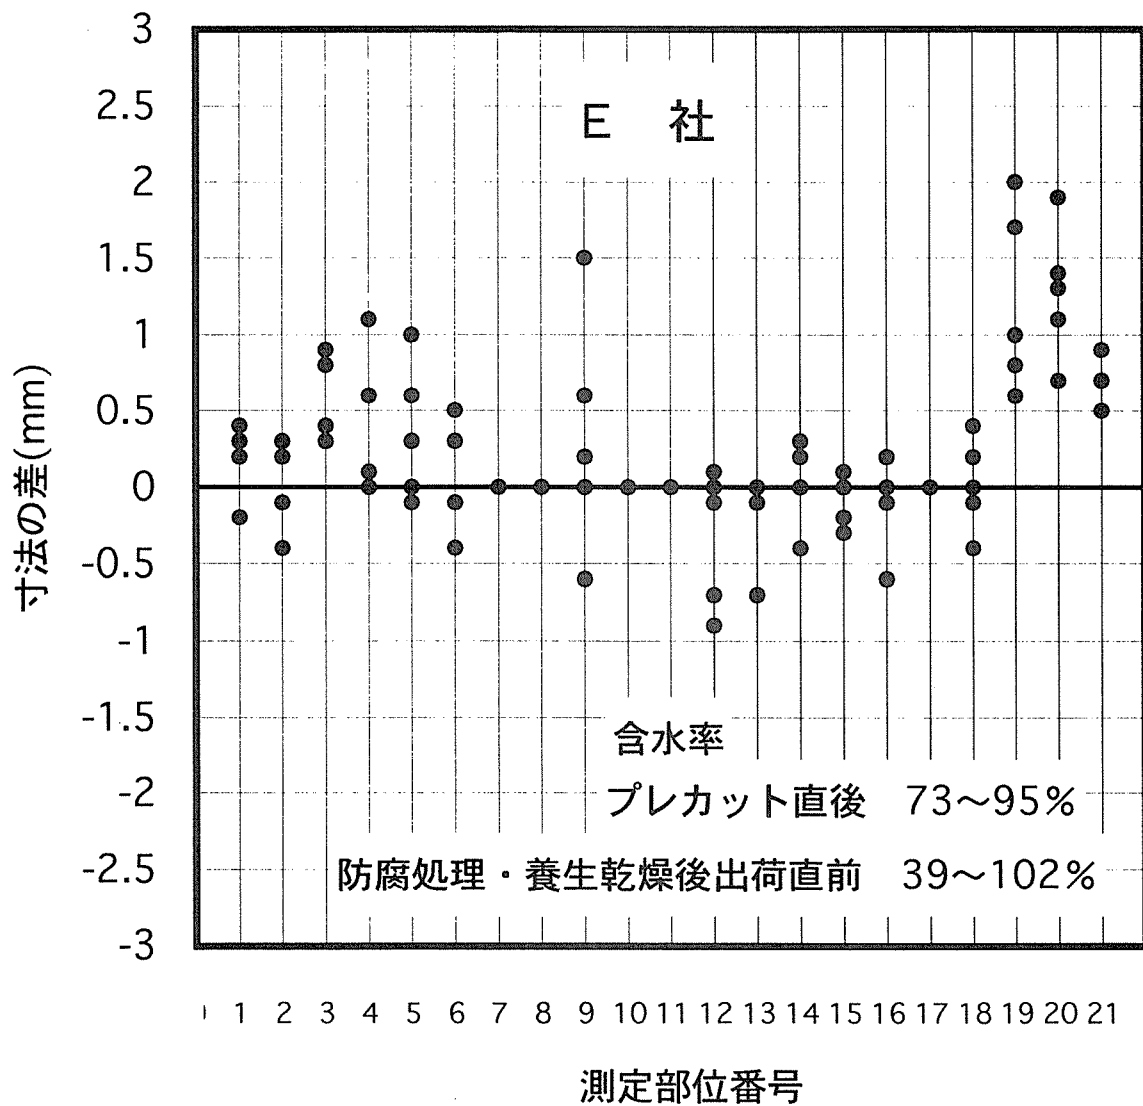
図3-8 プレカットしてから出荷するまでの寸法変化
(測定部位：図3-1参照)

E 社は乾燥が不十分で、含水率のばらつきが大きいため、このように結果がばらついたとも考えられるが、理由は定かでない。

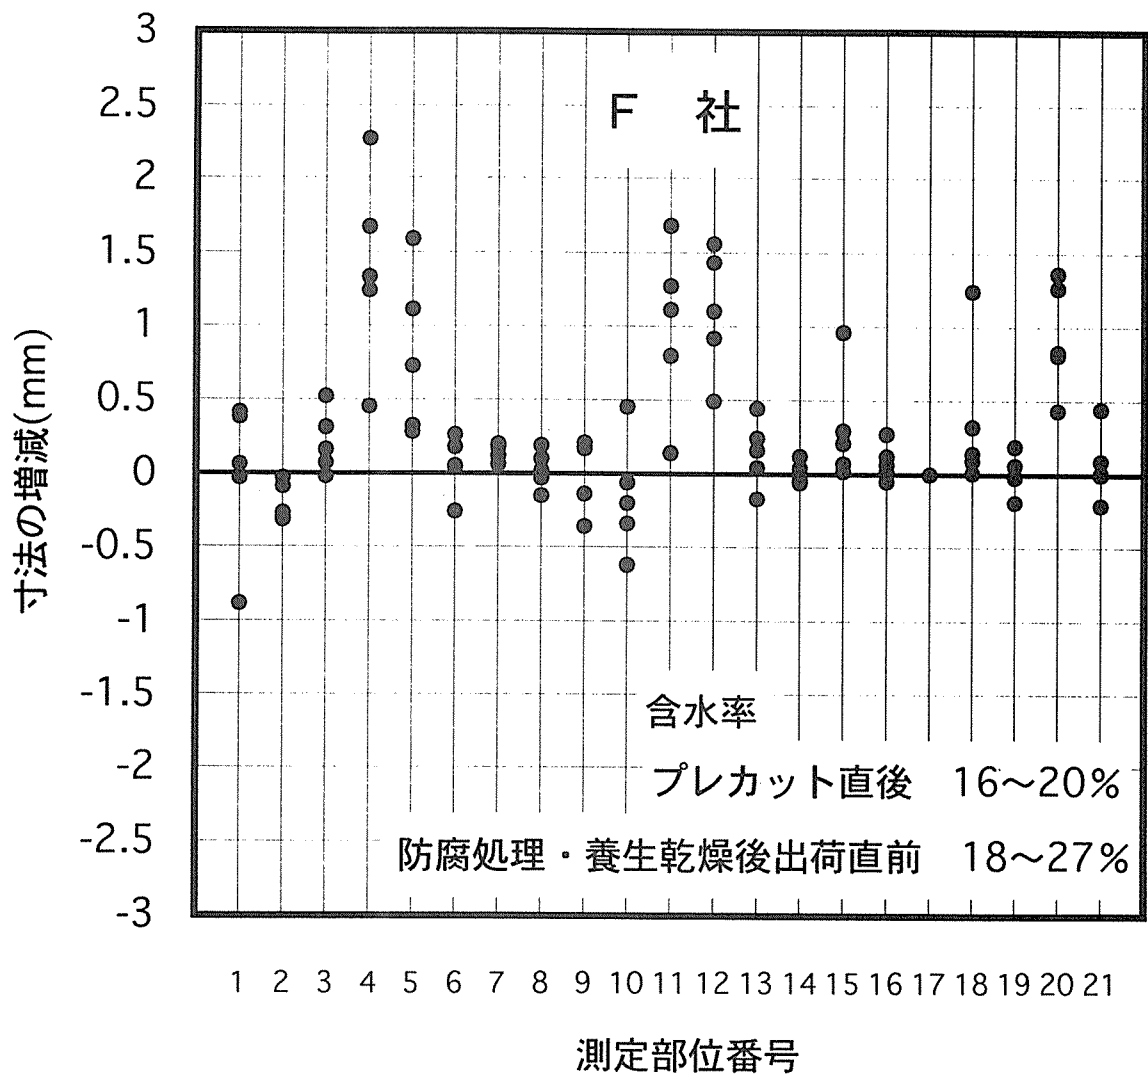
図3-9 プレカットしてから出荷するまでの寸法変化
(測定部位：図3-1参照)

F 社は乾燥が良く行われているが、出荷時における含水率がプレカット直後よりまだ高いため、寸法が増加しているものと考えられる。ただ後、実際に建築に使用される段階では寸法は減少する側に移動すると思われるため、実用的には問題が生じることは無いかもしれない。

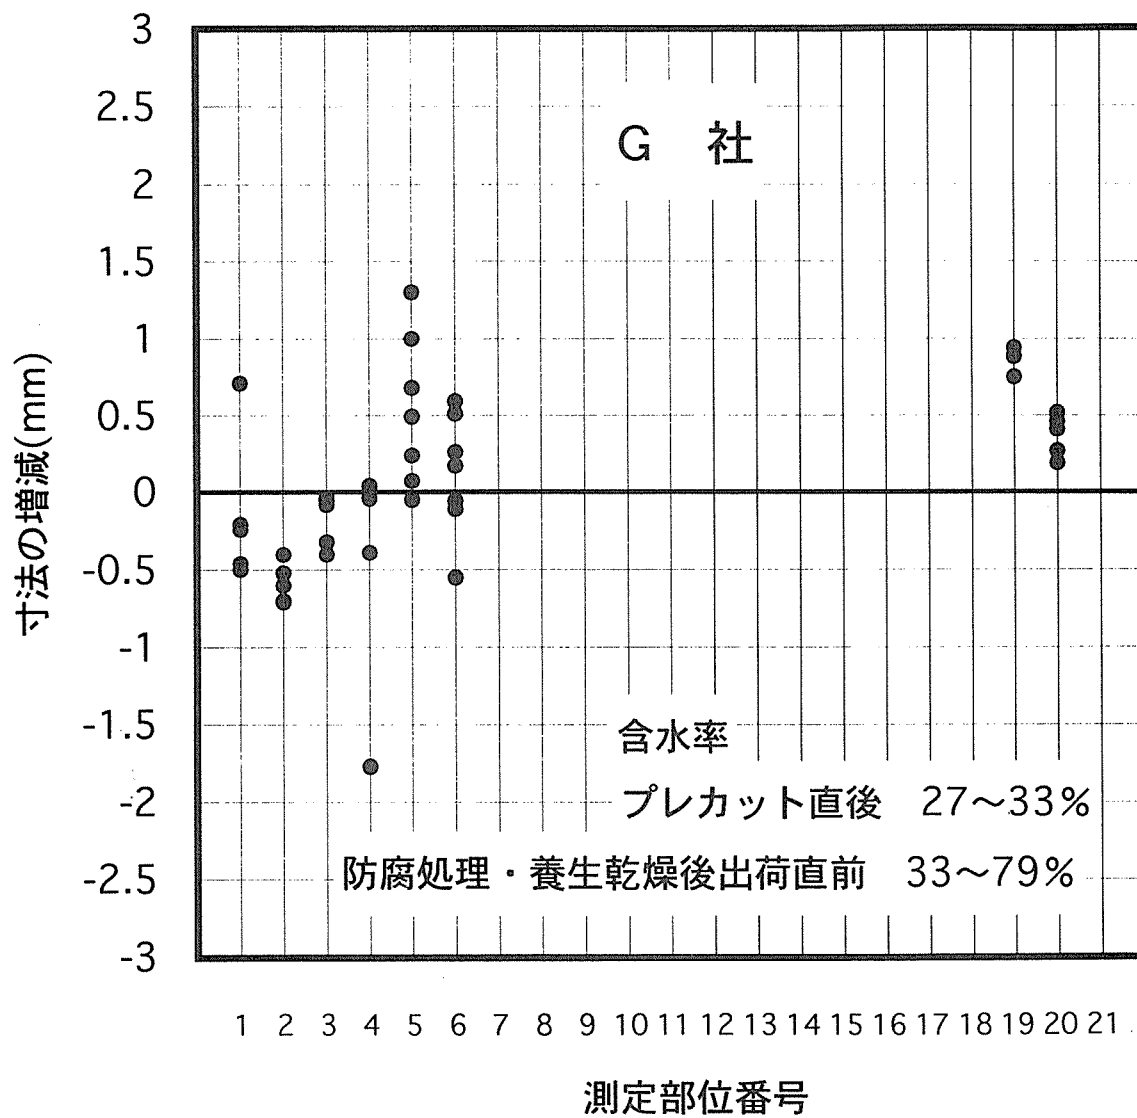
図3-10 プレカットしてから出荷するまでの寸法変化
(測定部位：図3-1参照)

G 社は出荷時の含水率にばらつきがあり、寸法変化はこの後減少する側に移るものと思われる。
