平成13年度 農林水産省補助事業

森林資源有効活用促進調査事業報告書 (木造住宅のメンテナンスマニュアル作成に関する調査)

財団法人 日本住宅・木材技術センター

本報告書は耐久設計編、維持管理・劣化診断編、劣化診断のための基礎知識編から成り立っている。

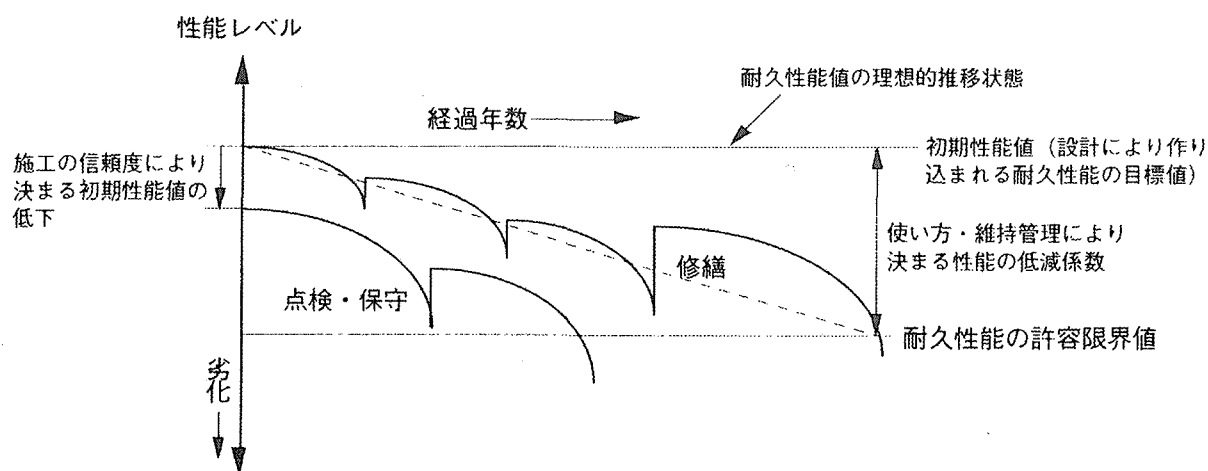
図1-1 構造材の耐久性能値の変化と設計、施工、維持管理要因との関係

持管理という3つの要素によって決定されます。これらは、建物のライフサイクルのほぼ全ての段階で様々な要因と関連しており、それぞれは耐久性能確保上、図1-1のような関係にあると考えられます。すなわち、材料選択を含めた設計によって初期耐久性能値が決まりますが、施工の善し悪しによってはその値が低下してしまう場合があります。また、使い方や維持管理の如何によっては、耐久性能が低下してゆく速さが左右されます。これら3要素の全てをうまくコントロールすることによって、建物の耐久性が向上することになります。以下、各要因別に内容の概略を述べます。

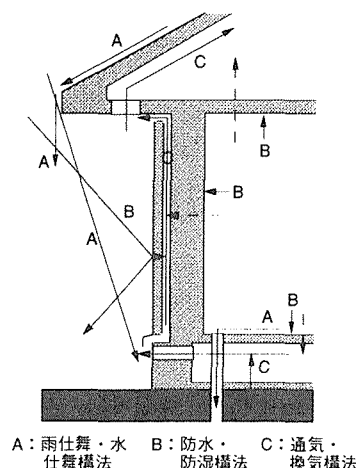
図 2-2 水分・湿分処理構法

次に第二のサブシステムとして、各部構法により構造材を水分・湿分から保護することが必要です。このための構法を区分すれば、図 2-2 に示すとおり、1) 雨仕舞・水仕舞構法、2) 防水・防湿構法、3) 通気・換気構法の 3 種に分類することが可能です。雨仕舞・水仕舞構法は、屋根、外壁、土台、水回りでの雨水、使用水が構造材に作用する前に速やかに遠ざけるための建築的手法であり、各部の形状・寸法・勾配等のディテールデザインで対応したり下地・仕上げ材料の組み合わせによって対応するものです。一方、防水・防湿構法は雨水や使用水あるいは湿気が構造材に作用するのを防水・防湿材料によって防御する手法であり、防水・防湿材料のもつ物理化学的性能に大きく依存します。この構法は多くの場合、水・湿気の作用する部位の下地・仕上げ面あるいはそれらの接合部に用いられます。さらに、通気・換気構法は、以上の構法によっても防ぎきれない水分・湿分（床下・小屋裏滞留湿気、外壁、屋根、床下等の部位内結露等）を早期に建物外に排出するための手法であり、部位内の自然の圧力差を利用するのが一般ですが、場合に

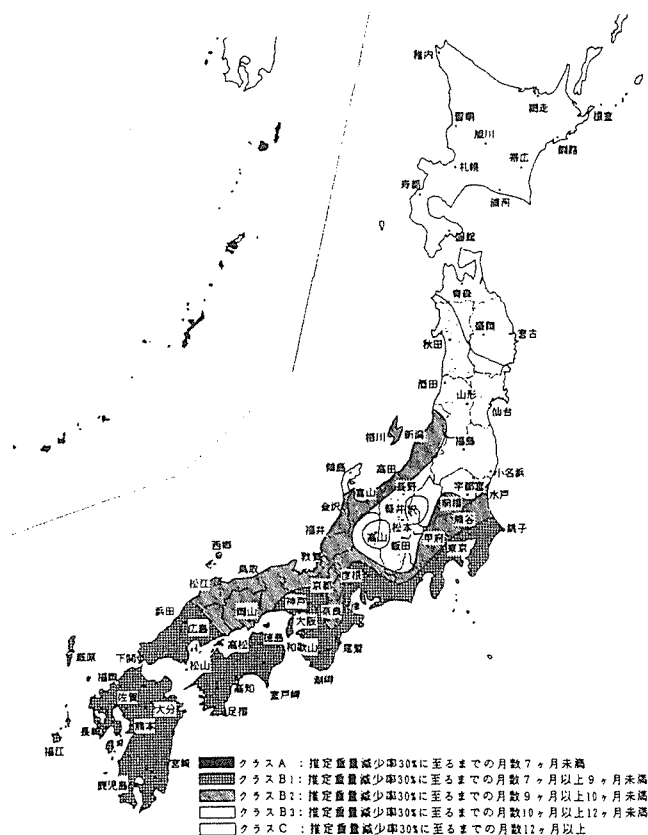
図3-1 温度積をもとにした腐朽推定マップ

建物を取り巻くこのような自然環境は、建物内に構成される気象環境を微視的環境というのに対して、巨視的環境ということがあります。建物周辺環境あるいは内部環境はこの巨視的環境に大きく規定されていることは明らかですが、様々な生物の生息環境もこの巨視的環境によって規定されており、生物劣化外力の強さを決めている主たる要因ともなっています。例えばイェシロアリは年平均気温14℃以上、1月平均気温4℃以上の砂質地盤の地域に生息し、ナミダタケは20℃前後の気温の地域を好みます。したがって、わが国は温度、湿度、年間降水量などの観点から、腐朽菌やシロアリの活動、繁殖にとって好適な環境にあると言うことができ、木造住宅に発生する生物劣化現象は基本的にこの巨視的環境に影響されていると見てよいと思われます。図3-1は住木センターが調査した日本の腐朽危険度マップの一例です。これも各地の温度、湿度などの巨視的气候条件を基本的なデータとして作成されています。木造住宅を建てる場合には、常にこのような地域固有の生物劣化の脅威があると行って過言ではなく、それぞれの自然環境に応じた生物劣化対策を立てる必要があります。

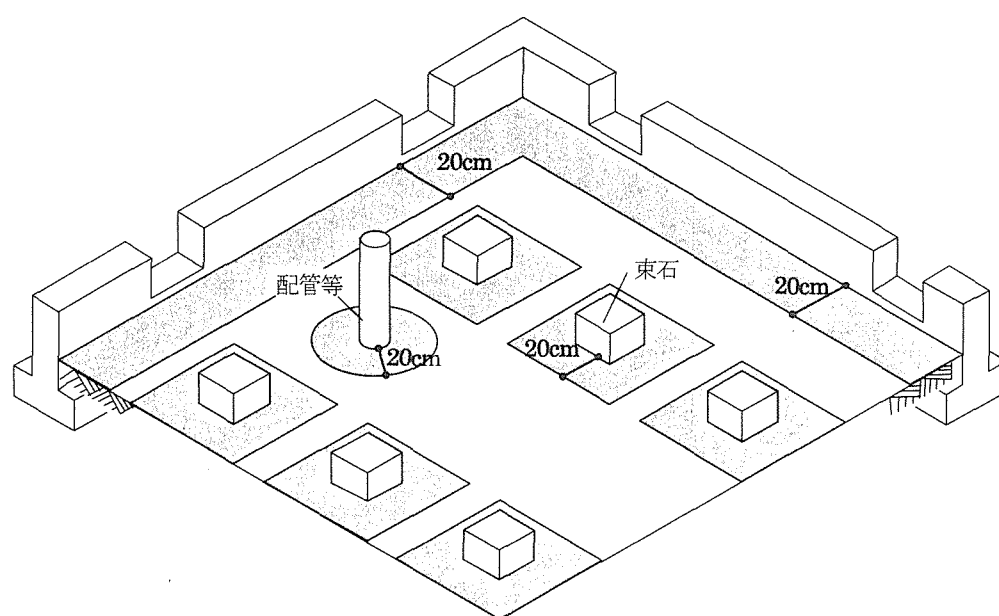
図 4-1 土壌処理個所の例

土壌処理は、図 4-1 に示すように、布基礎では露出地盤面の内周部および束石あるいは配管周囲 20cm の範囲の土壌に対して実施されます。使用する薬剤は、(社) 日本しろあり対策協会または(社) 日本木材保存協会認定のものかそれらと同等以上のものを使い、処理は(社) 日本しろあり対策協会制定の標準仕様書に準じるようにします。特に給排水用の塩化ビニール管と接する部分に防蟻措置を施す場合には、薬剤によって管が損傷しないように配慮をする必要があります。

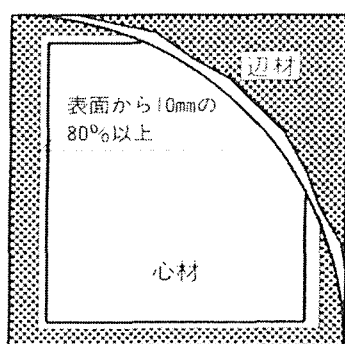
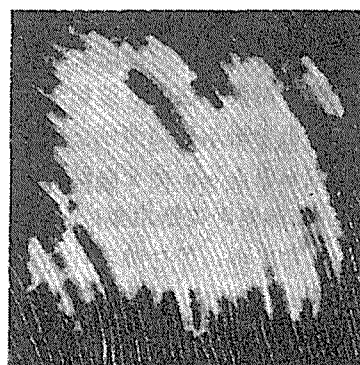
図 4-2 加圧注入処理木材の薬剤浸潤度（針葉樹の構造用製材の日本農林規格：保存処理 K3 の例）
出典：(財)日本住宅・木材技術センター，防腐・防蟻処理剤のすすめ，p.14

加圧注入処理木材には、製材の日本農林規格に定められている保存処理のうち、K1を除くいずれかの処理による材のほか、JISA9108「土台用加圧式防腐処理木材」によるもの、(社)日本木材保存協会認定の薬剤を用いてJISA9002による加圧式防腐処理を行ったものなどがあります。また、これらと同等の品質をもったものに、(財)日本住宅・木材技術センターが認定するAQ製品があります。これらの防腐・防蟻性能は、基本的には使用薬剤と図4-2に示すような材断面への薬剤の浸潤度ならびに薬剤の吸収量によって決められます。これらの製品はいずれも規定のマークが付けられているので、なるべくそのような製品を使うようにします。

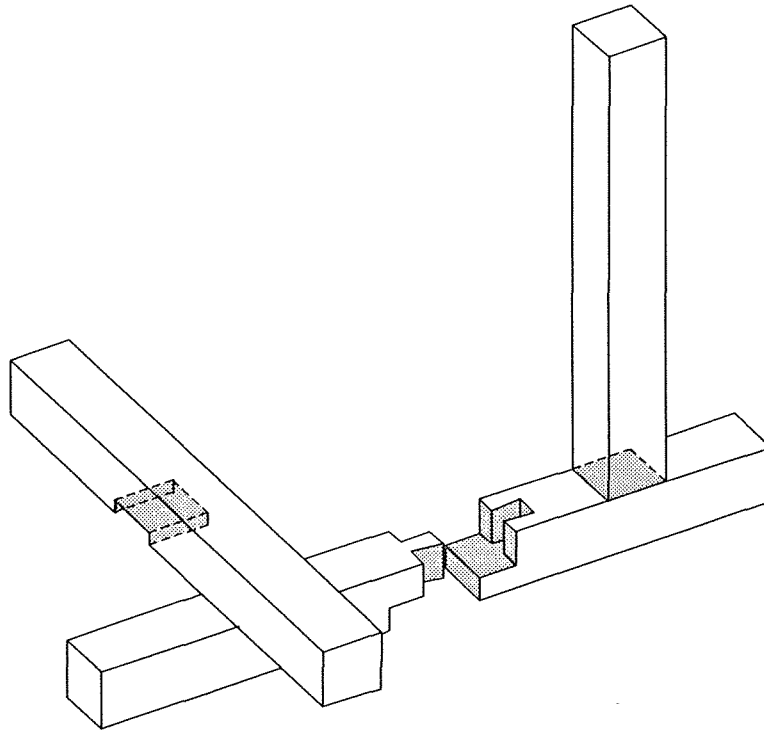
図4-3 接合部分の薬剤処理

木材の木口は最も水を吸い易く腐朽菌やシロアリが侵入し易い箇所です。この木口は、部材を継手、仕口加工すれば、必ず現われます。例えば4mの長さの土台は、継手、仕口加工しなければ材の両端にしか木口がありません。この材にボルト穴、柱ほぞ穴、T字仕口、さらに間柱ほぞ穴をあければ、両端の他に少なく見積っても10カ所以上で木口が現われることとなります。いわば腐朽菌やシロアリがどこからでも侵入し易いようになっています。さいわいなことに木口は薬液の吸収がよいので薬液を刷毛にたっぷり含ませて何度も塗り重ねれば、処理の効果を発揮できます。またボルト穴、ほぞ穴は塗布しにくい箇所ですので、塗り残しなどないように刷毛を工夫するなどして十分な処理が必要です。木材には必ずといってよいほど割れがありますが、この割れに対してもほぞ穴と同じように入念な処理を行います。接合部分、割れなどの個所に薬液を浸透させることが処理効果を発揮させることとなります(図4-3)。

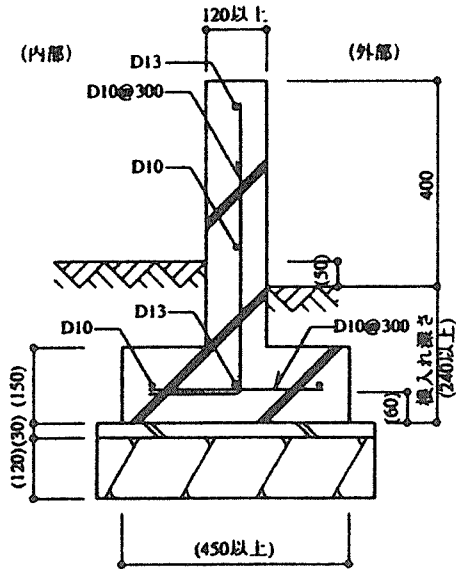
図 4-4 標準的な布基礎の断面詳細

標準的な鉄筋コンクリート造布基礎の断面を図4-4に示します。根入れ深さは凍上を考慮して240mm以上かつ凍結深度以上とし、地盤面からの立上り高さは雨水の跳ね返りを考慮して400mm以上としします。また、

1. 布基礎各部の寸法のうち () 内の寸法は一般的な参考例である。底盤の幅の決定にあたっては荷重条件及び地盤の地耐力等を勘案して適切なものとする。
2. 横筋のうち上下主筋はD13 その他の横筋及び縦筋はD10 とし、鉄筋の間隔は300mm とすることを標準とする。

布基礎、ベタ基礎の断面詳細は、すでに図 4-4 から図 4-6 に示しましたので、そちらを参照して下さい。ここでは、図 5-1 に防湿基礎の一例を示します。防湿基礎は形状的にはベタ基礎に似ていますが、構造的には布基礎であり、土間のコンクリート部分は耐力を負担するようには考えられていません。内部の鉄筋は主に布基礎と土間コンクリートを一体化するのが役目ですから、シングル配筋になります。また、防湿基礎ですから、土間コンクリートの下部には防湿フィルムを敷き込む必要があります。

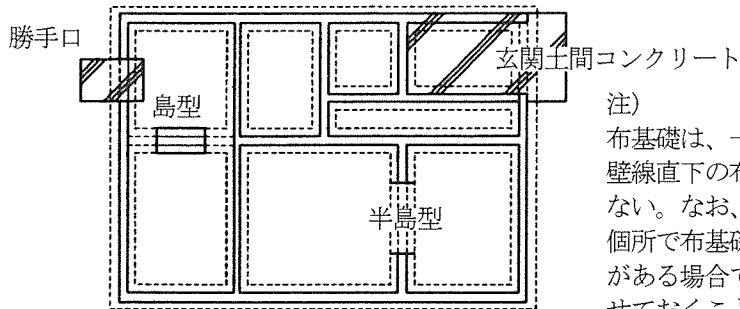
図 4-5 布基礎で避けるべき半島型とアイランド型の配置

布基礎は、一体の鉄筋コンクリート造とし、特に耐力壁線直下の布基礎を島型や半島型にするのは好ましくない。なお、玄関等の出入口部分や床下点検口などの個所で布基礎の立ち上がり部分に欠き込みを行う必要がある場合でも、欠き込み部分以下の布基礎を連続させておくことが望ましい。

フーチングの幅は450mm以上、立ち上がり部分の幅は120mm以上かつ土台の断面寸法以上とします。配置の問題では、図4-5に示すような片持ち梁的に突き出した半島型や独立したアイランド型は避けて、全体

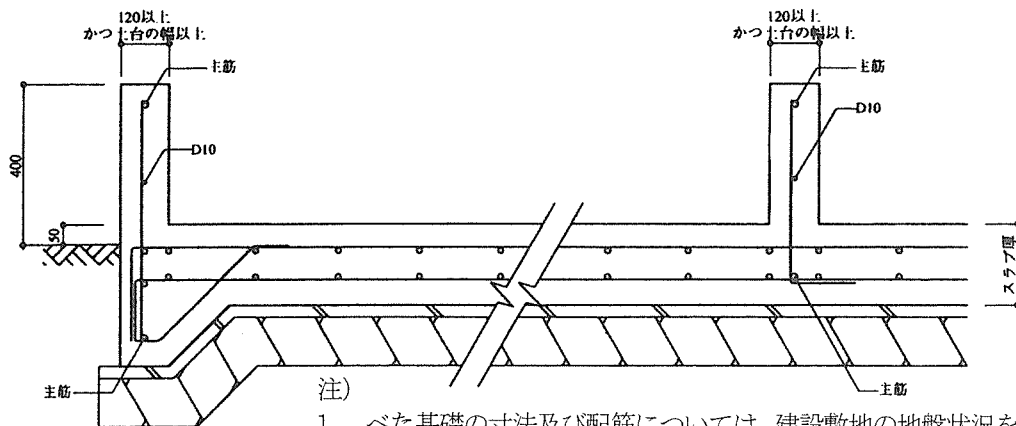
図 4-6 標準的なべた基礎の断面詳細

つづいて、図4-6に標準的なベタ基礎の断面を示します。現在よく使われているベタ基礎は、ダブルに配筋をしたコンクリートスラブの上に布基礎状の立ち上がり部分を設け、その上に土台を設置する形になっています。布基礎に比べて、床下地盤面が頑強な鉄筋コンクリートで覆われているので、ひび割れが入りにくいととも地盤面から上昇してくる湿気を効果的に防いでくれます。これに似た基礎構造に、防湿基礎がありますが、こちらの床下スラブは耐力を負担するような構造にはなっていません。

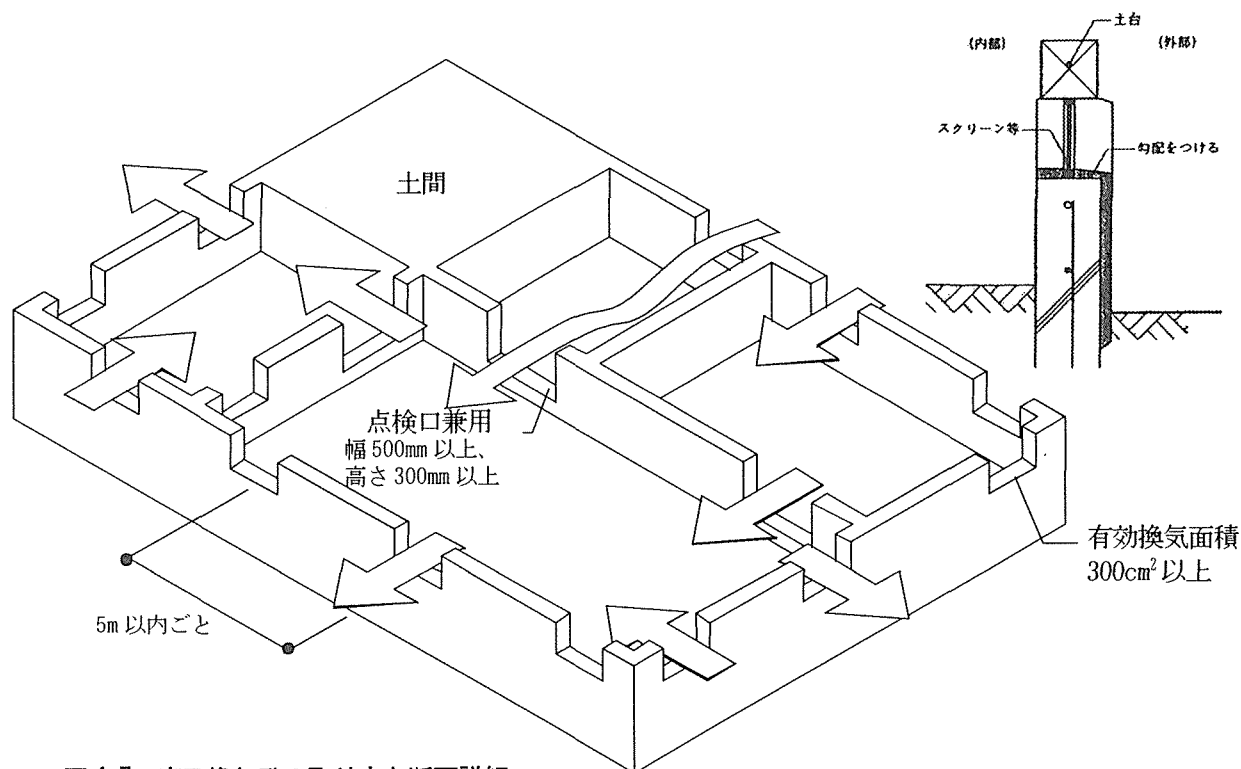
図4-7 床下換気孔の取り方と断面詳細

布基礎やベタ基礎の立ち上がり部分は床下空間を閉鎖してしまいます。そのため、床下に湿気がたまりやすくなったり、何らかの原因で床下に水分が浸入した場合にはそれが乾燥しにくくなります。これが木材の生物劣化を引き起こしやすくなることから、これらの基礎の立ち上がり部分には必ず換気孔を設けることが必要です。大きさ・位置などは下記によります（図4-7）。

- (1) 布基礎には間隔5m以内ごと、できれば4m以内ごとに有効面積300cm²以上の換気孔を設ける。
- (2) 換気孔は、立上り上部を切り込むように土台直下に設ける。

4. 3. 2 で述べたように、床下の基礎立ち上がり部では間仕切り壁の下にも通風のための換気孔を設ける必要があります。しかし、この換気孔は単に通風を確保するためのものではなく、床下各部の点検のための開口でもあります。そのため、この換気孔開口部の大きさは、大人の人が楽に床下を点検して回れるように成人の肩幅以上の大きさ（概ね 500×300mm 以上）が必要です。取りつける位置は風の通りを考えるとともに、水回り諸室の床下へ容易にアプローチできる位置に設けることが肝要です（図4-7）。

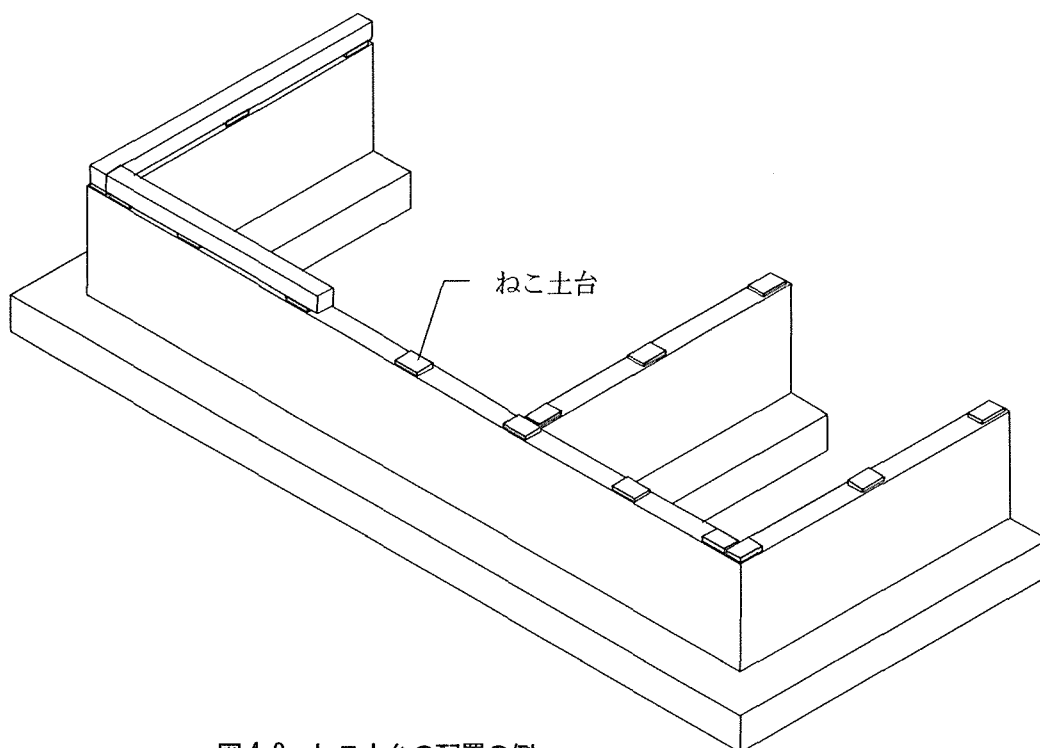
図4-8 ねこ土台の配置の例

また、最近基礎と土台の間にプラスチックを基材とした「ねこ土台」(最近は「基礎パッキン」などとも呼ばれます)をかませ、基礎と土台の間にすき間をとって床下を換気する方法が普及しつつあります(図4-8)。幾つかの実験結果によれば、一般の換気孔よりも床下全体のより均一な換気ができるとともに、土台が基礎から浮くため、床組や土台下部の劣化防止に有利とも言われています。しかし、このねこ土台は木部構造体の最下部に設置される部材であることから、これを用いる場合は上部荷重を長期にわたって適切に基礎に伝達できるよう、材質はもちろんのこと寸法や配置を十分検討するとともに、ねこ土台がアン

カーボルトを貫通して設置されるような納まりの場合には、破損時の保守・交換をどうするのかなどの維持管理面への対策を十分考えておく必要があるでしょう。

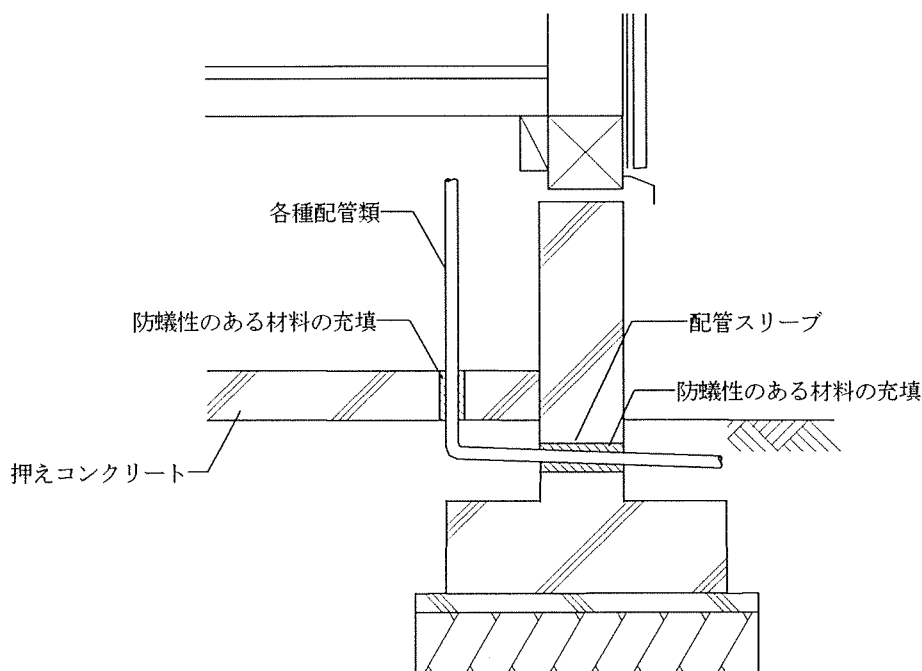
図4-9 基礎の配管スリーブまわりの納まり

まず、基礎を貫通して設ける配管スリーブの位置の問題が重要ですが、これは基礎にひび割れが生じない位置で、雨水が流入しない箇所に設けるようにします。また、配管類のための穴とコンクリートとの間隙には、防蟻性のある材料（ルーフィング用コールドタルピッチやゴム状の瀝青シールなど）を充填するなどシロアリ侵入防止のための措置が必要になります（図4-9）。

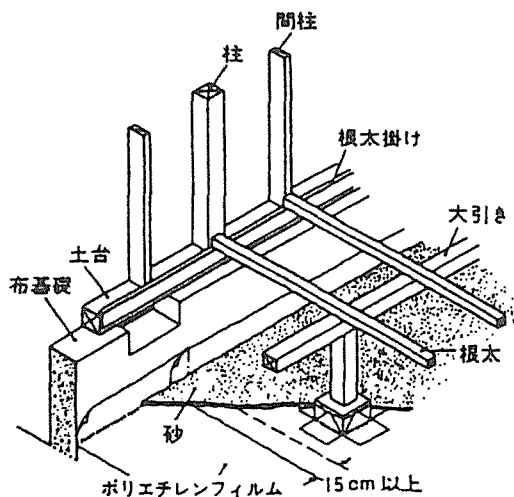
図4-10 床下地盤面の防湿措置

床下に防湿フィルムを敷く場合は下記によります。(図 4-10、図 4-11)

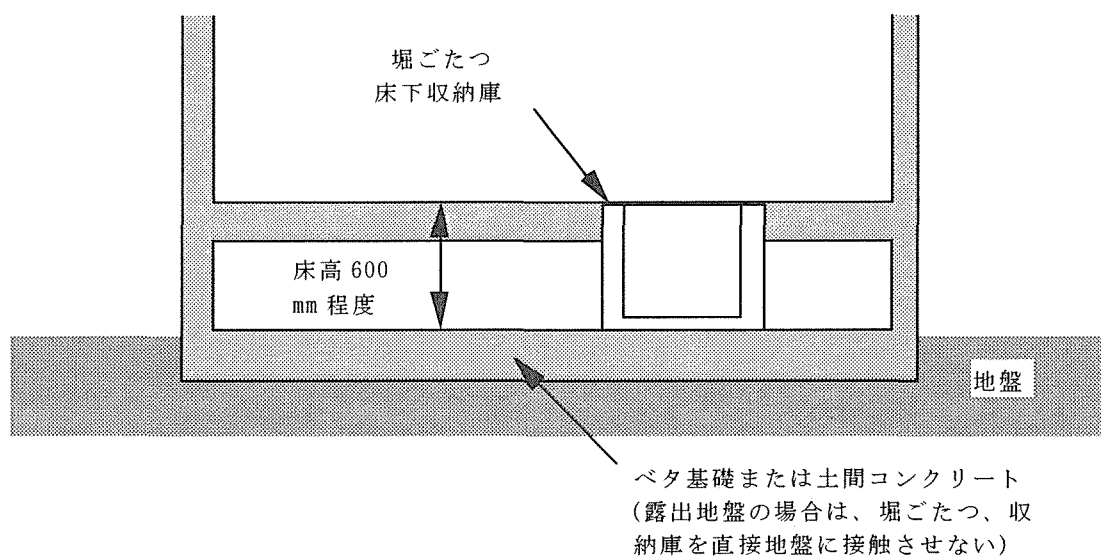
図4-12 1階床高および掘ごたつ等の設置方法

クリートを打つ等の配慮を必要とします。掘ごたつ等の枠材が床下地盤面上あるいは地中に設置され、この部分からシロアリの被害が進行した例は多くあります（図4-12）。

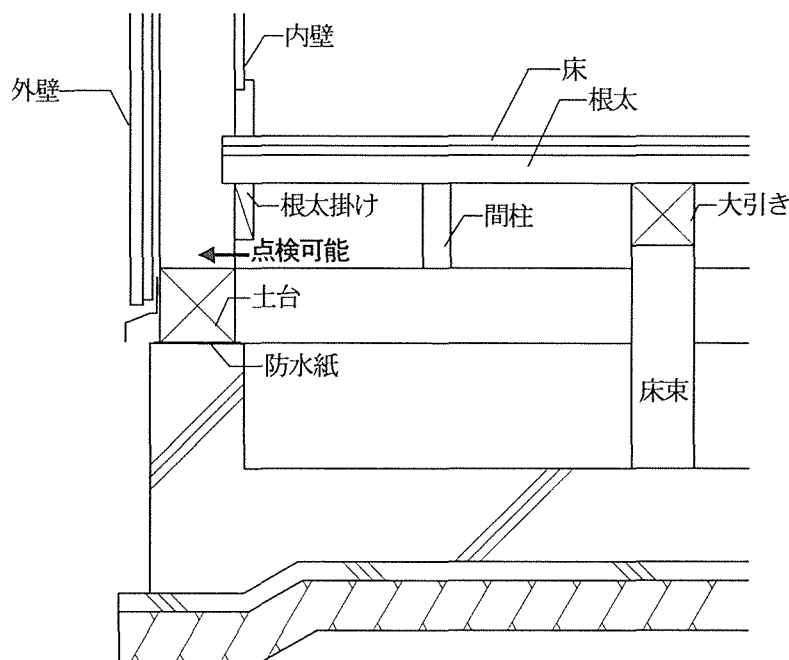
図4-13 土台まわりの構法および軸組下部が観察しやすい床組み構成の例

土台と1階床組の高さ関係は、土台の点検を実施する場合に重要な問題になります。できるだけ大引きの位置を高くて、土台の下端および側面が床下から直接観察できるようにしておくこと軸組の劣化診断が容易になります(図4-13)。

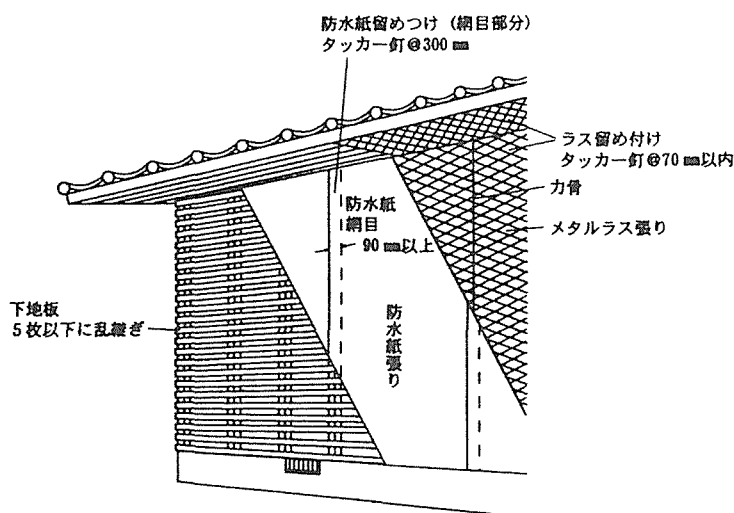
図4-14 防水下地の構成上のポイント

万が一、表面吹き付け仕上げやモルタル層を通過して雨水が浸入してきた場合、防水下地がそれを阻止して木部躯体への雨水の作用を防止することになります。その防水下地の構成は下記によります（図4-14）。

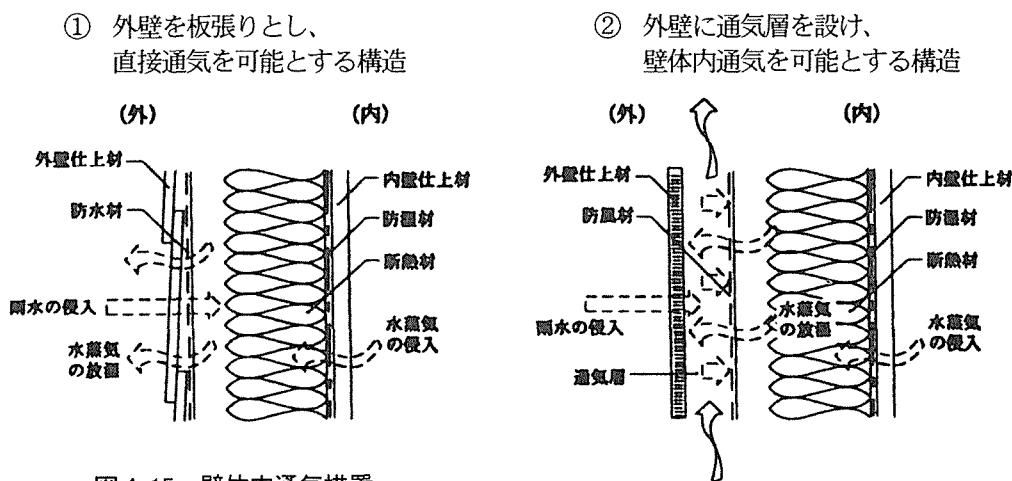
図4-15 壁体内通気措置

したがって、結露を防ぐためには、断熱材を隙間なくかつ防湿材を壁面全面に設け、室内の空気が壁体内に侵入することを防ぐとともに、壁体内の十分な乾燥度合いを確認してから施工を進めることが重要になります。しかし、防湿材の施工をいくら入念に行っても、水蒸気を含んだ空気が壁体内に侵入することを完全に防ぐことは難しい問題です。このため、壁体内に侵入した水蒸気を外気などに放出させるため、以下のような措置が必要になります（図4-15）。

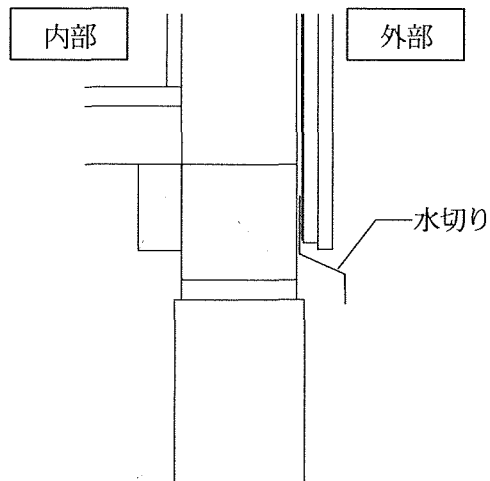
図 4-16 水切りの設置による外壁下端の納め

外壁仕上げ材の下端部の取り付け位置ならびに納める方法を誤ると、土台と布基礎上端の間に外壁面を伝った雨水が浸透し、土台をはじめとする軸組材下部が腐朽菌ならびにシロアリに侵されます。外壁仕上げと土台の間には雨押え、水切りを設けるなどして、土台下端に雨水が浸入しない構法とします（図4-16）。

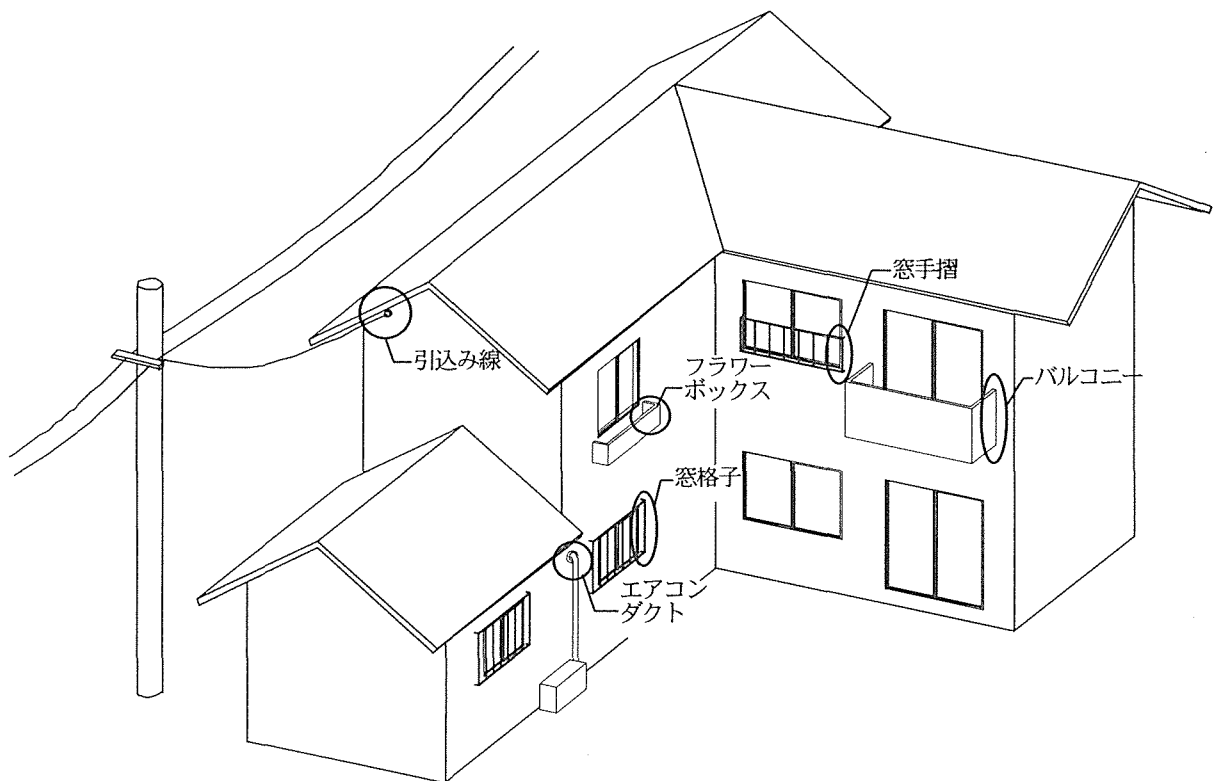
図 4-17 雨漏りがしやすい外付け部品取付け部

の外付け部品との取り付け部にあります（図 4-17）。本体と縁が切れるものはできるだけ切る、というのが最も安全な方法でしょうが、それができないものは部品取り付け部になるべく雨水が作用しないように軒、庇の出、水勾配などを配慮するほか、取り付け部の仕上げ・下地防水層の立ち上がり、広がりをも十分とる、部品取り付け部まわりの水切りあるいはコーキング、シーリングを必ず施すなどの対策が必要になります。

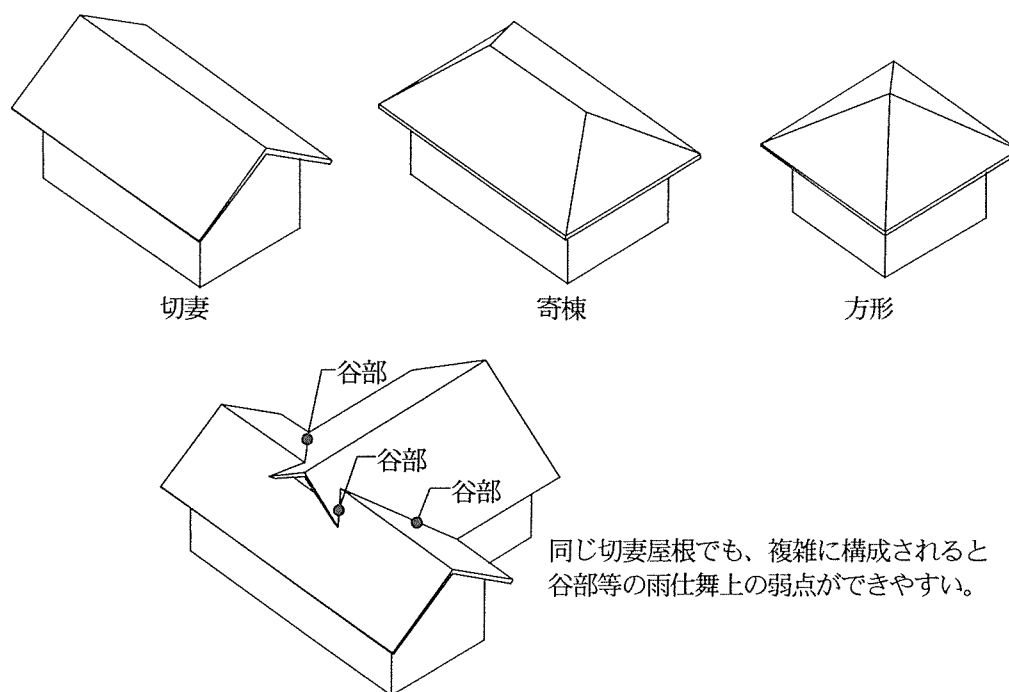
図4-18 雨仕舞のよい屋根形状と谷部の多い屋根形状の例

雨漏りをさせないためには、屋根の形状は寄棟、切妻などの単純なものがよいでしょう。複雑な形状にすれば谷を多くつくることになり、雨漏りの危険性も増えることとなります。屋根は排水が円滑に行われ、漏水を防ぐような構造とします。入り組んだ谷をつくることは雨漏りを防止する上で避けなければなりませんから、なるべく谷を少なくし、陸谷などをつくらぬよう水取りを工夫することが設計上のポイントになります（図4-18）。

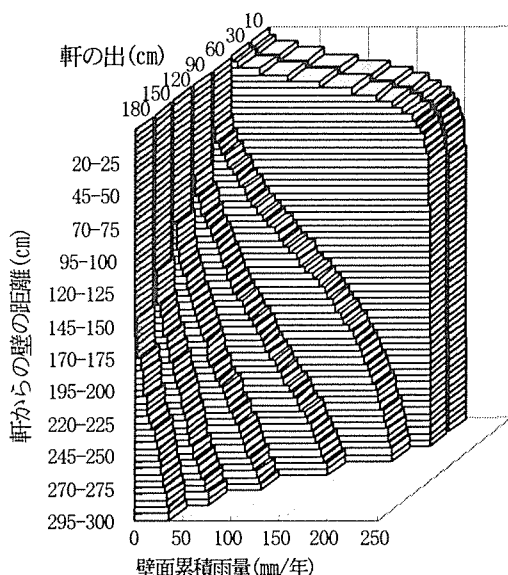
図 4-19 風速・軒の出を考慮した壁面における高さ別雨量の検討

壁面や開口部に直接雨水がかかると壁内への雨水の浸入の可能性が高くなります。これを極力低くするためには、敷地が狭小で十分な軒の出を確保できない場合を除いて、最低 600mm 程度の軒の出を出すことが望まれます。同様のことは妻側のけらばの出についても言えます。特に壁上部からの雨水の浸入を防止するためには、軒の出、けらばの出をできる限り大きくした方がよいでしょう(図 4-19)。

この図は、横浜市における建物北側壁面へ作用する年間累積雨量を、軒の出別、高さ別に示したものです。軒の出が 30cm と 60cm では壁面に作用する雨量が大きく異なることがお分かりになるでしょう。

まず、軒の出をいくらにすべきかが重要な問題です。これについては、住宅では経験的に 600mm から 900mm とされてきました。これだけの軒の出があれば、平屋程度の軒高さではまず壁の下方にたまに雨が掛かる程度で済むと思われます。しかし、これは標準値と考えるべきで、地域によって吹き降りの雨の降り方はかなり違いますから、それぞれの地域での風向別の雨と風の同時性をよく検討してから決定すべきです。先の図 4-19 に軒の出と壁面にかかる雨量との関係を示しましたが、このような図が地域別、方向別に整備されると軒の出を合理的に決定する上で有用な資料になります。

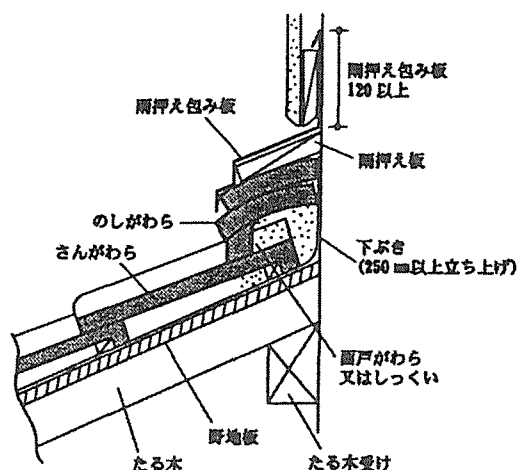
図4-20 粘土がわらぶきの壁との取合い部における雨押えの立上り
 出典：(財)住宅金融普及協会，木造住宅工事共通仕様書，p. 88

1階屋根と2階外壁との取合い部に挿入される雨押えや庇・きり除けの表面を覆った金属板などは、雨水の浸透がないように壁の中に端部を立ち上げます。この立ち上げ高さは建物の状況に応じて十分な長さとし、少なくとも120mm以上とし、上端部を外側に折り曲げておく必要があります（図4-20）。

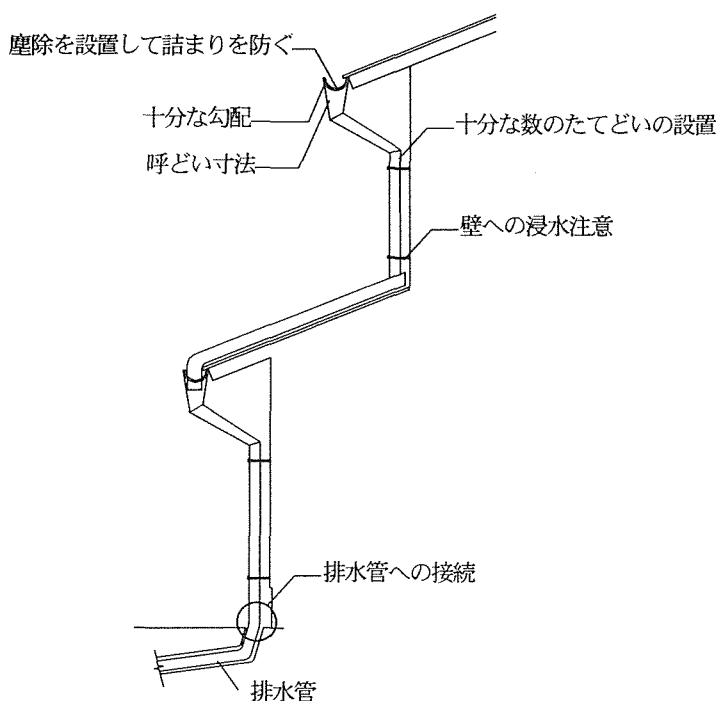
図4-21 雨漏りにつながりやすいとい各部の対策

口が詰まることを計算に入れて計算上の寸法より大きめのものとします。雨どい周辺は下見板張り・モルタル塗にかかわらず非常に高い率で被害が発生しています。この原因には、オーバーフロー水の浸入、縦どいのとい受け金物取り付け部からの浸入、縦どい下部の水仕舞の悪さや破損などがあります。縦どい位置は通常、出隅・入隅部分であり構造上重要な箇所ですので、施工にあたっては十分な注意をすることともに適切な維持管理が行われることを必要とします。軒どい・縦どいの取り付けにあたり、注意すべき点は下記のとおりです（図4-21）。

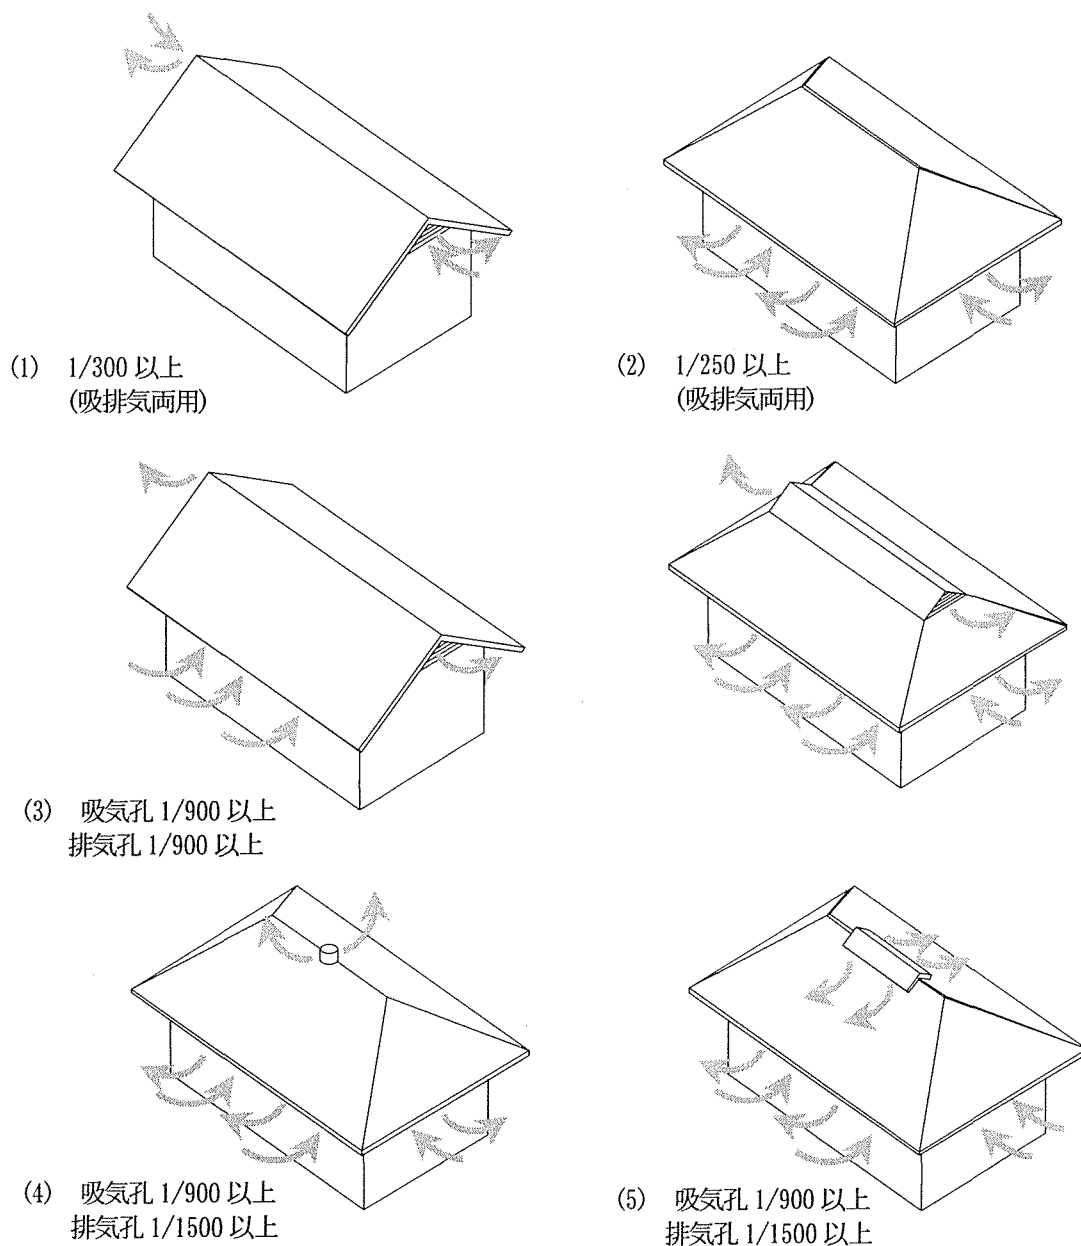
図4-22 小屋裏換気孔の取り方例

- (1) 独立した小屋裏ごとに2箇所以上、換気に有効な位置に設ける。
- (2) 換気孔の有効換気面積は、次のいずれかによる（図4-22）。

- (3) 小屋裏換気孔には、雨、雪、虫等の侵入を防ぐためのスクリーン等を堅固に取り付ける。

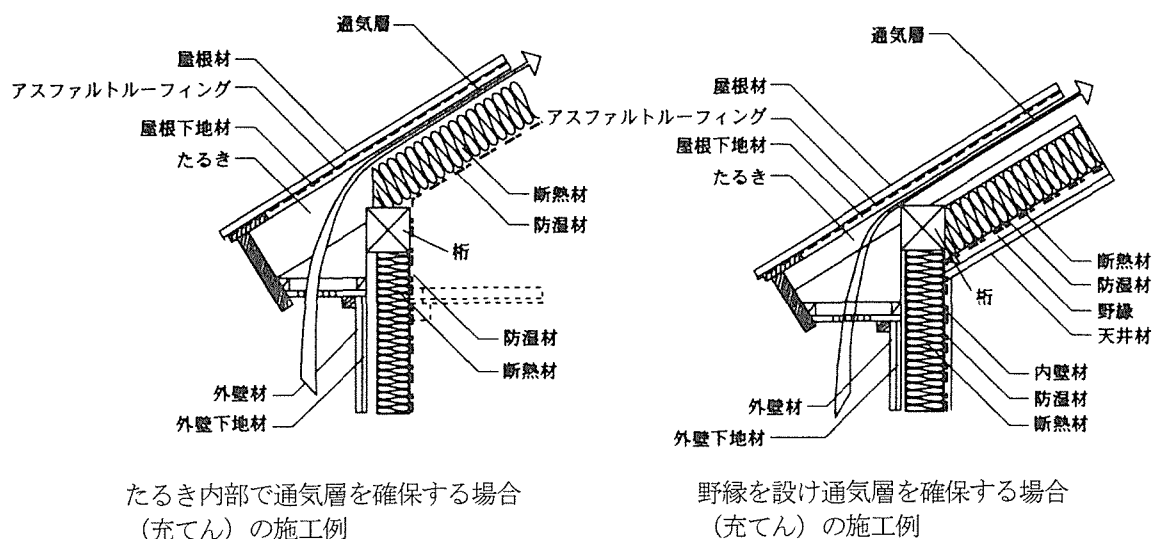
- (1) 断熱材の外側には、通気層（厚さ 30mm 程度）を設け、必要に応じて断熱材と通気層の間に防風層を設ける。
- (2) 断熱材の室内側には、防湿材によって防湿層を施工する等、室内の湿気が屋根内部に侵入しないよ

たるき内部で通気層を確保する場合
(充てん)の施工例

野縁を設け通気層を確保する場合
(充てん)の施工例

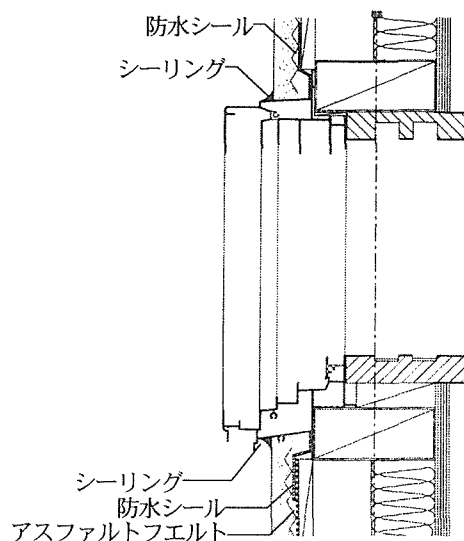
図4-24 壁開口部の納まり

住宅ではアルミサッシュが多用されており、製造者によってそれぞれの形態・取り付けかたが示されており、ほぼ雨仕舞上の原則が守られています。一方、現場で加工・組み立て・取り付けがなされる木製の窓枠となると必ずしもその原則が守られておらず、とくに防犯用として用いる格子付窓枠には悪い例があります。したがって雨仕舞の原則にしたがって壁内に漏水をみないように窓枠の上下枠には十分な水はけ勾配をとるとともに、裏面には水切りのための措置を講ずべきです。また窓枠と外壁との取り合い部、とくに縦枠との納まりには、ちりじゃくり、見切り縁あるいはシーリング材などを用いて雨水が壁内に流入しないようシールすべきです（図4-24）。

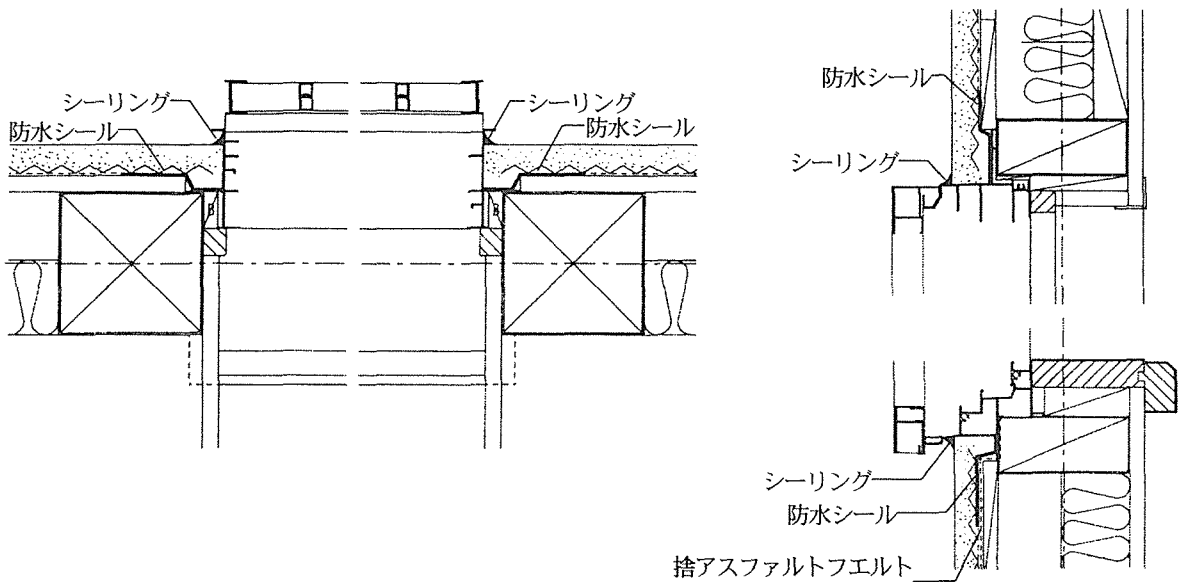
図4-25 面格子付き窓

い部にはシーリングを施す必要があります。この際、サッシュ枠の下端側のシーリングを忘れやすいので注意する必要があります。また、戸袋が付く場合も、戸袋の支え金具と外壁材との取り合い部にはシーリングを施します。屋根の開口部としては、トップライトが代表的です。トップライトはメーカー部品を使う場合がほとんどかと思いますが、その場合には、それぞれのトップライトメーカーの施工標準を必ず守る必要があります（図4-25）。

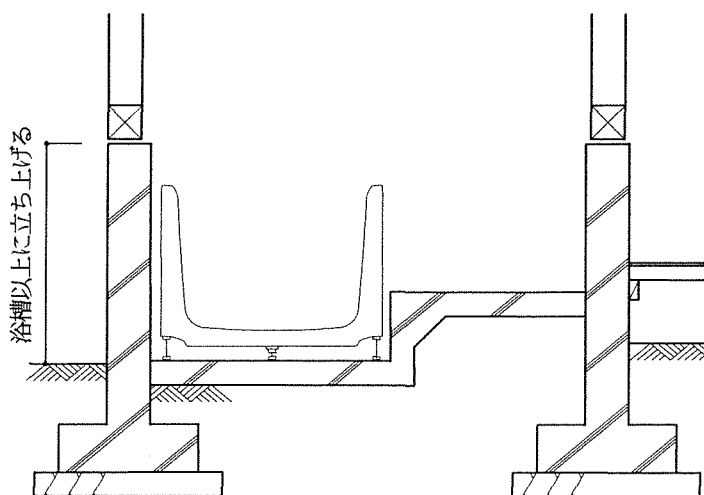
図4-26 浴室腰高布基礎

まず、現場で浴室を作る場合、浴室周囲土台は腰高布基礎（図4-26）により浴槽天端より上に設置するようにします。先に述べたように、浴室周囲は各所から浸入した水や結露水などにより湿潤となりやすく、これが原因で一般に最も早く劣化被害が生じやすいからです。この腰高布基礎は鉄筋コンクリート造とするのが一般ですが、普通の立ち上がり高さをもつ布基礎の上にコンクリートブロックを6段以内に積み上げて腰高の壁とすることも可能です（図4-27）。

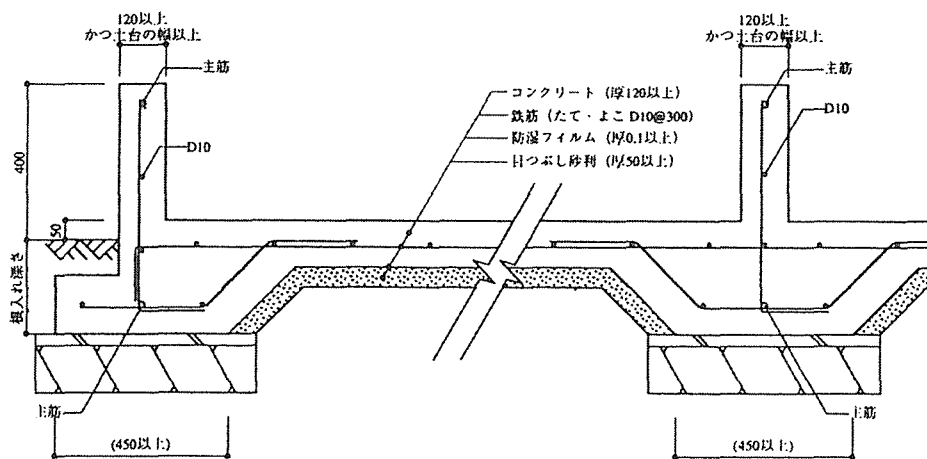
図 5-1 防湿基礎の例

1. 1階の床下地面は、建物周囲の地盤より50mm以上高くする。
2. 配管類のための穴の間隙には、防蟻性のある材料（ルーフィング用コールドタールピッチ、ゴム状の瀝青シーラを）充填する。

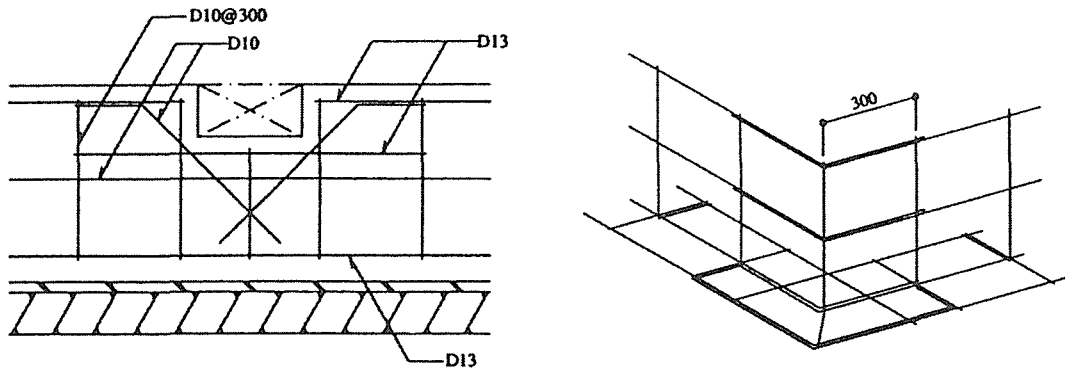
図 5-2 布基礎換気孔・コーナー部の補強例

図 5-2、図 5-3 に基礎換気孔、点検口回りの配筋方法例を示します。斜めに補強筋を入れるところがポイントです。鉄筋端部はできるだけフックを付けた方がよいでしょう。なお、図中の鉄筋種類記号で、D は異形鉄筋を、その後の数字は直径を意味します。

換気孔廻りはD13の横筋及びD10の斜め筋により補強する

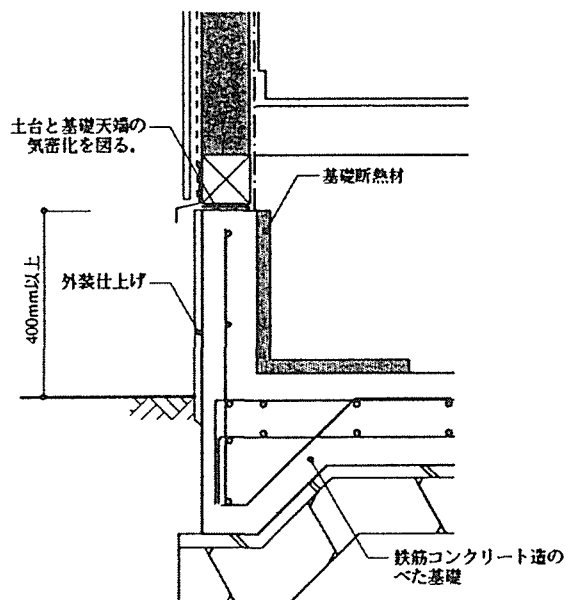
図 5-4 基礎断熱構法の仕様例 (内側施工+べた基礎仕様)

図 5-4 に基礎断熱構法の仕様例を示します。基礎断熱では床下換気孔を設けませんから、床下地盤面からの湿気の上昇を押さえるために 100mm 以上の厚さのコンクリートを土間に打つか、ベタ基礎とする必要があります。プラスチック系の断熱材はシロアリに食害されやすいので、ベタ基礎と併用した方がよいでしょう。イエシロアリの生息地域で布基礎とする場合は、断熱材を内側に入れるとともに十分な土壌処理をすることが望まれます。

- 1) 床下全面に、JISA6930 (住宅用プラスチック系防湿フィルム)、JISZ1702 (包装用ポリエチレンフィルム)、あるいは JISK6781 (農業用ポリエチレンフィルム) に適合するものか同等以上のもので、厚さ 0.1mm 以上のものを敷きつめる。防湿フィルムの重ね幅は 300mm 以上とし、防湿フィルムの全面を厚さ 50mm 以上のコンクリートまたは乾燥した砂で押さえる (図 5-7)。
- 2) 床下全面に厚さ 100mm 以上のコンクリートを打つ (図 5-8)。
- 3) 厚さ 100mm 以上の防湿コンクリートを兼ねた鉄筋コンクリート造ベタ基礎とする (図 5-4)。

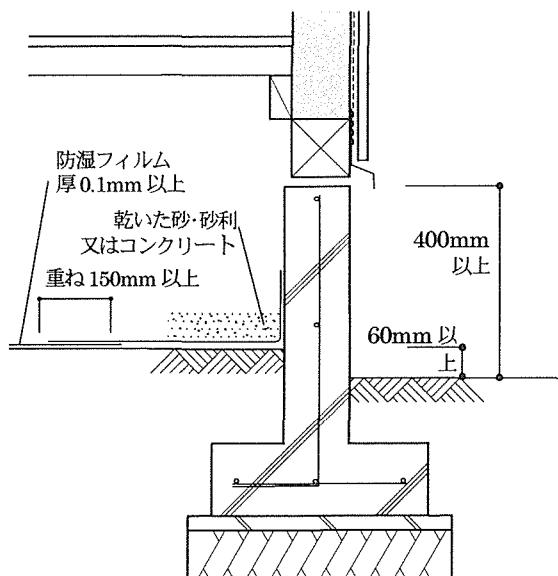
図 5-5 防湿フィルムによる床下防湿例

図 5-5 に防湿フィルムによる床下防湿の仕様例を示します。この場合は以下の点に注意します。

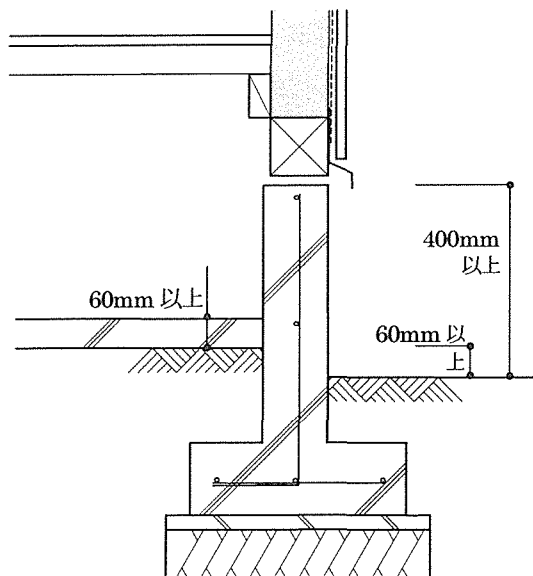
図 5-6 防湿用のコンクリートによる床下防湿例

図 5-6 に防湿用のコンクリートによる床下防湿の仕様例を示します。この場合は以下の点に注意します。

- ・床下地盤面全面に厚さ 60mm 以上のコンクリートを打設する。
- ・コンクリートを打設する前に、床下地面を盛土し、十分突き固める。

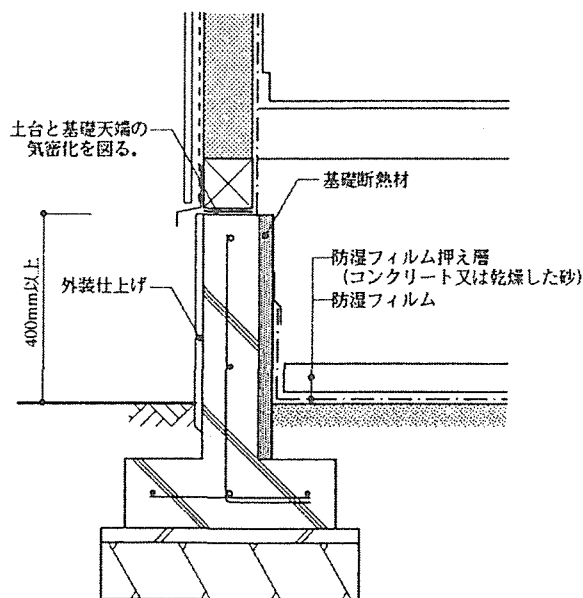
図 5-7 基礎断熱構法における床下防湿フィルムによる防湿仕様例

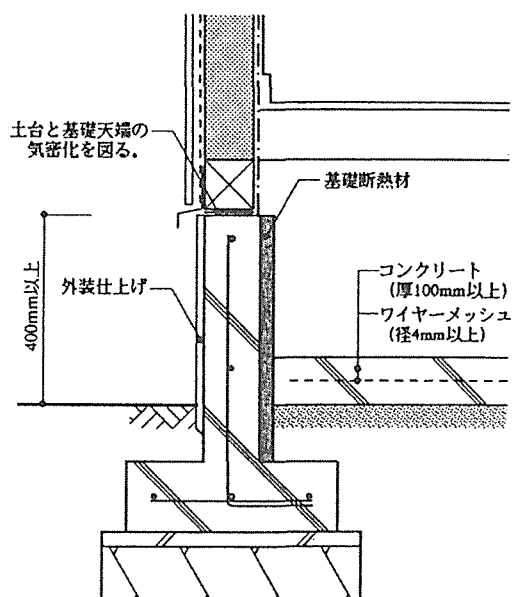
図 5-8 基礎断熱構法におけるコンクリート打設による防湿仕様例

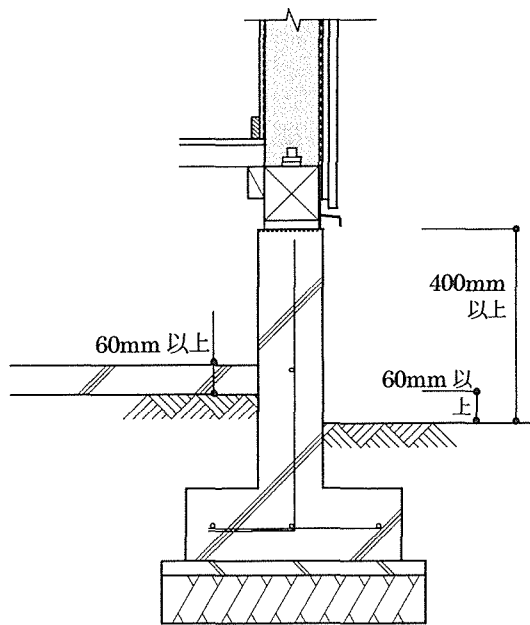
図 5-9 土台回りの納まり例

図 5-9 に土台回りの仕様例を示します。土台に関しては最も生物劣化を受けやすい部材ですから、以下のいずれかの仕様とすることが望まれます。

- 1) 土台に接する外壁の下端に水切りが設けられ、かつ、JAS に定める K3 相当以上の防腐・防蟻処理が施されていること（北海道、青森では K3 相当以上の防腐処理材でも可）。
- 2) 土台に接する外壁の下端に水切りが設けられ、かつ、構造用製材規格等に規定する耐久性区分 D₁ の樹種に区分される製材のうち、ヒノキ、ヒバ、ベイヒ、ベイスギ、ケヤキ、クリ、ベイヒバ、タイワンヒノキ、ウェスタンレッドシーダー等の心材を用いた製材、あるいはこれらの樹種を用いた構造用集成材とすること。

水切りの取り付け位置は、水切りが壁上部からの雨水を土台から遠ざけるためのみならず、直接雨水が土台に作用するのを防いだり、地盤面からの雨水の跳ね返りを防ぐ役目も持っていることを考えて決める必要があります。なお、土台の下にねこ土台を入れて床下換気をする場合、通常の水切り金物では土台と基礎との隙間からネズミ等の小動物が床下に入り込む恐れがありますから、必ずその部分に防鼠スクリーン等を設ける必要があります。

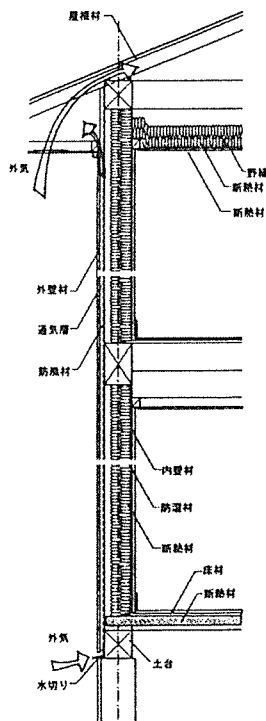
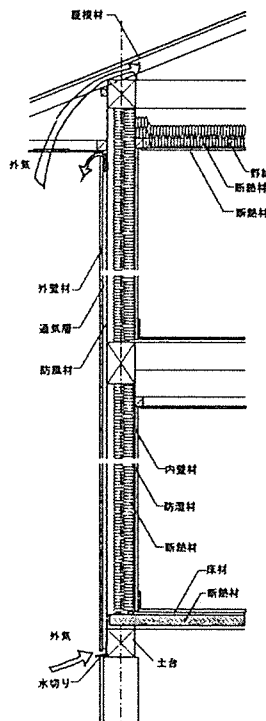
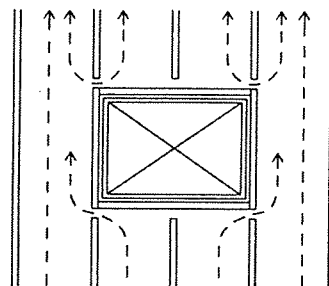
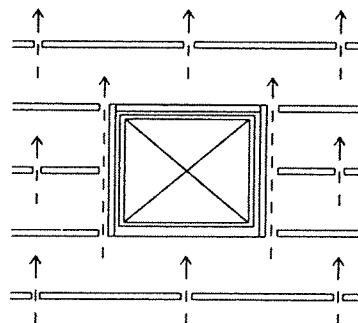
①小屋裏換気孔に通気する構造

②軒天見切縁に通気する構造

③胴縁を用いた開口部まわりの施工例 1

④胴縁を用いた開口部まわりの施工例 2

図の①の構造とする場合には、小屋裏に侵入する水蒸気量が通常より大きくなるため、小屋裏換気が適切に作用するよう特に注意すること

図 5-10 外壁通気構法の概要

まず、図 5-10 に外壁通気構法の概略図を示します。①、②はそれぞれ外壁下部から吸気して小屋裏に排気する方法と同じく外壁下部から吸気して軒裏で排気する方法を示しています。ポイントは通気層の厚

さと、吸排気孔回りのディテールです。通気層は 4.5.3 にも書きましたように、安全を見て 15mm 程度以上とすることが望ましいでしょう。また、吸排気孔回りの詳細を図 5-11、図 5-12 に示します。雨仕舞いが確保できる範囲でできるだけ単純なディテールにした方が、効率的に吸排気ができると考えられます。防火に関しては、壁の途中に設けるファイヤーストップ機能付きの通気金物がありますので、それらの使用を考えたらよいでしょう。③、④はそれぞれ縦胴縁と横胴縁の場合における開口部回りの空気の流れ方を示しています。必ず空気が下から上へ抜けるよう、胴縁間に通気経路を確保しておく必要があります。その場合、縦胴縁と窓回りのそれとの隙間ならびに各段の横胴縁に設けられた通気切り目の隙間は、少なくとも 30mm 以上確保する必要があります。

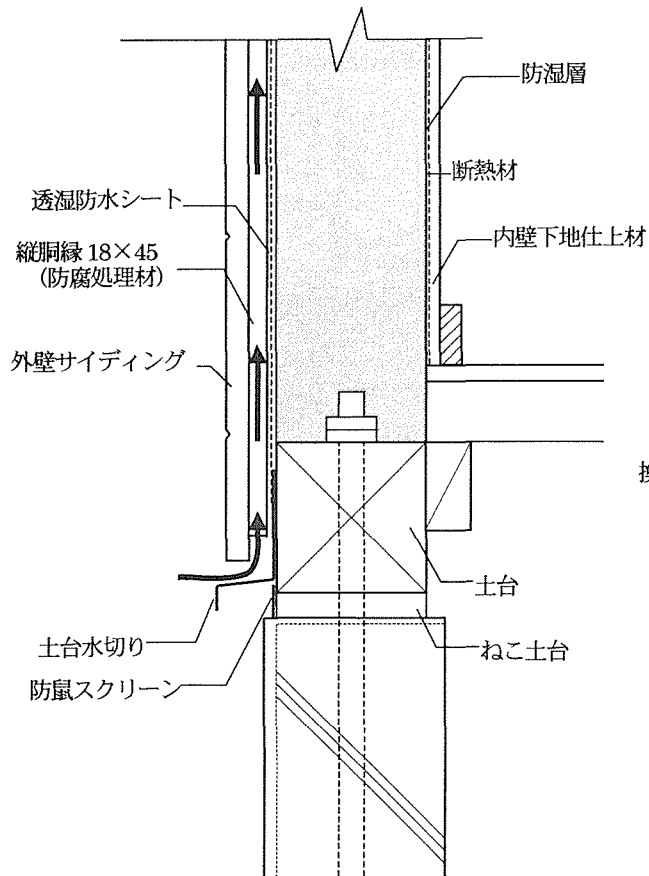
図 5-11 外壁通気構法における土台吸気孔回りの納まり詳細例

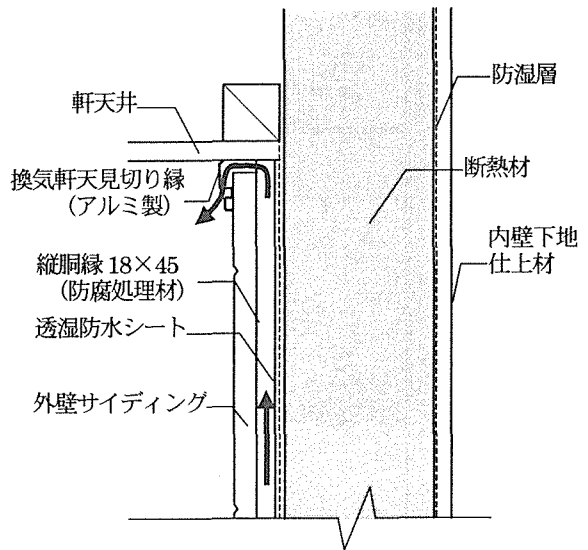
図 5-12 外壁通気構法における軒天排気孔回りの納まり詳細例

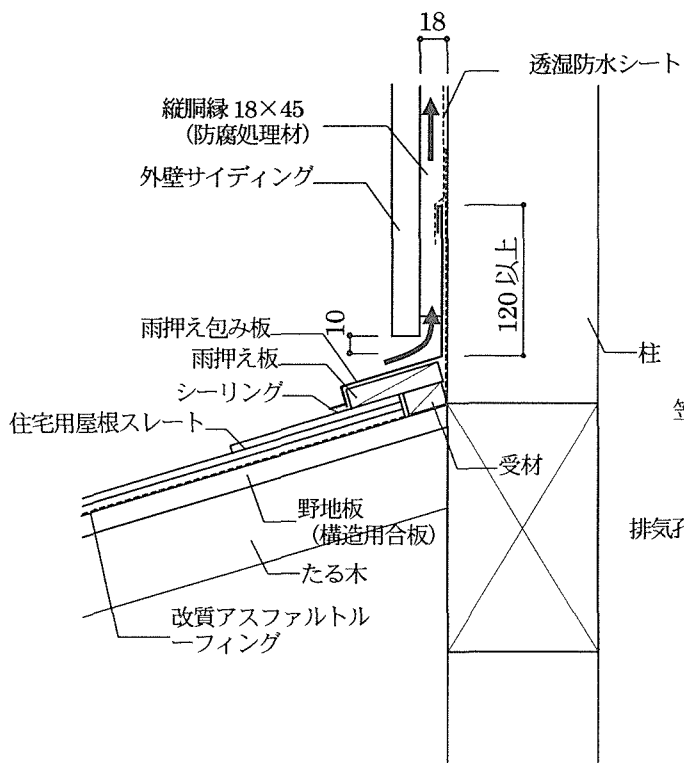
図 5-13 外壁通気構法における1階下屋と2階外壁との取り合い部の納まり例

部分 2 階建ての場合は、1 階下屋と 2 階外壁との取り合い部から吸気する必要があります。その場合の詳細を図 5-13 に示します。排気孔は上記と同じです。また、外壁の上端部がルーフバルコニーの手摺壁になる場合の排気孔回りの詳細を図 5-14 に示します。これらの部分では防水、雨仕舞いを十分考えておかないと雨水が壁体内に浸入することがありますので注意が必要です。

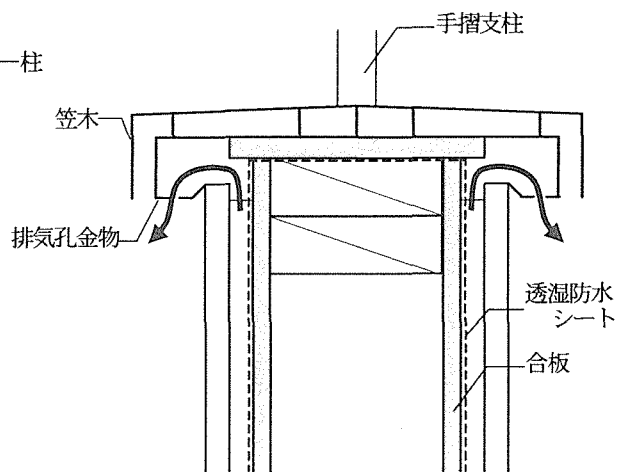
図 5-14 バルコニー手摺部排気孔納まり例

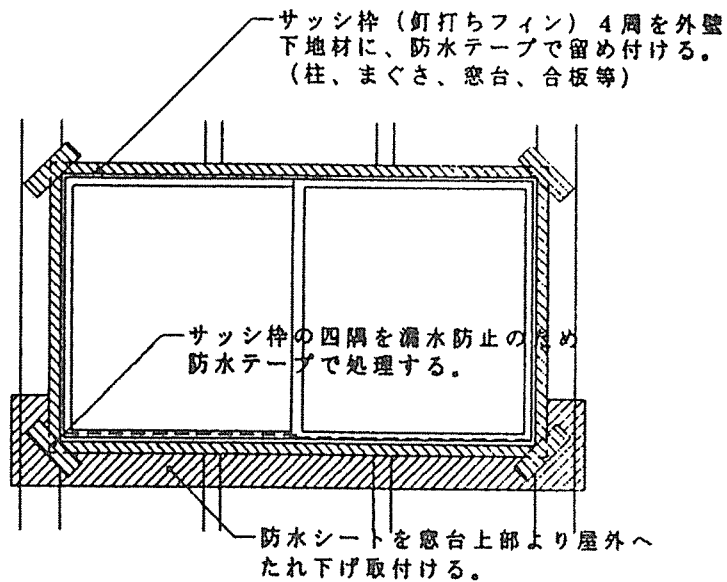
図 5-15 外壁開口回りの漏水及び腐朽の防止（雨仕舞）例

外周壁では開口部回りからの漏水が多く見られます。これを防ぐには、サッシュ回りの防水を十分にしておくことが重要ですが、その一例を図 5-15 に示します。
