平成13年度 農林水産省補助事業

森林資源有効活用促進調査事業報告書 (木造住宅のメンテナンスマニュアル作成に関する調査)

財団法人 日本住宅・木材技術センター

本報告書は耐久設計編、維持管理・劣化診断編、劣化診断のための基礎知識編から成り立っている。

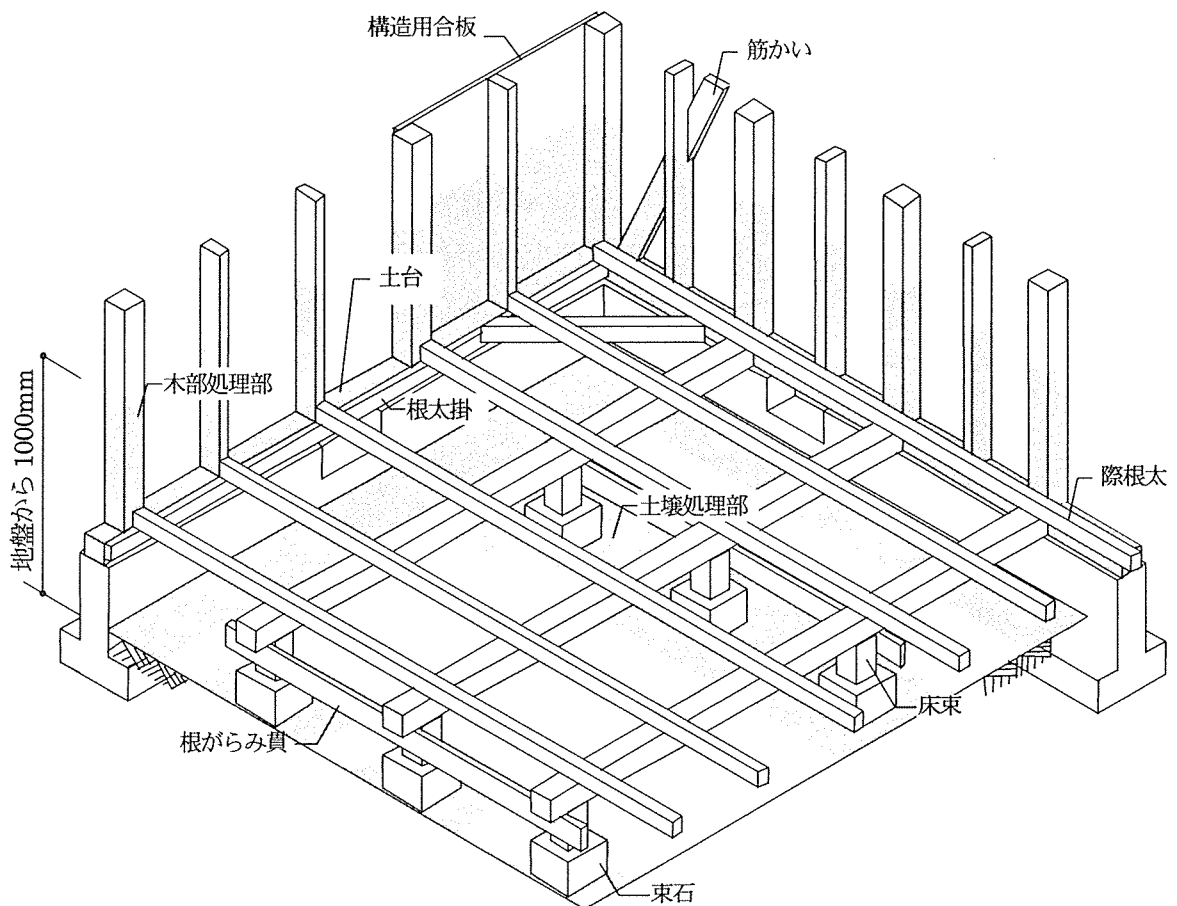
図 5-16 1階回りで防腐・防蟻処理すべき範囲

1階床組回りでは防腐・防蟻措置をとるべき範囲を図5-16に示しました。このうち必要がある地域（特にイエシロアリの生息地域）では薬剤による土壌処理を行います。土壌処理法には、散布法、加圧注入法、

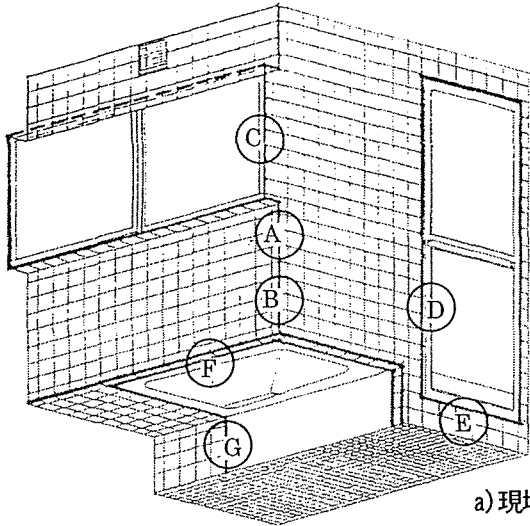
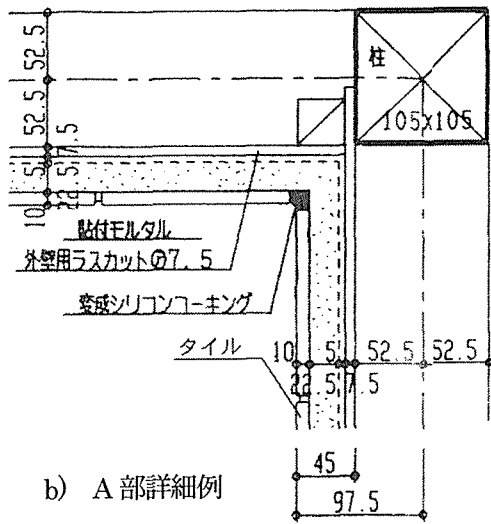
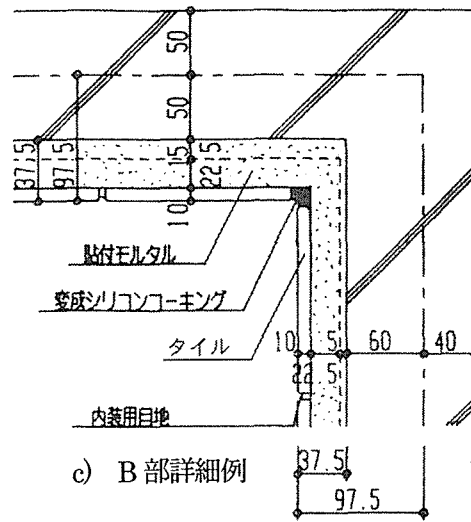
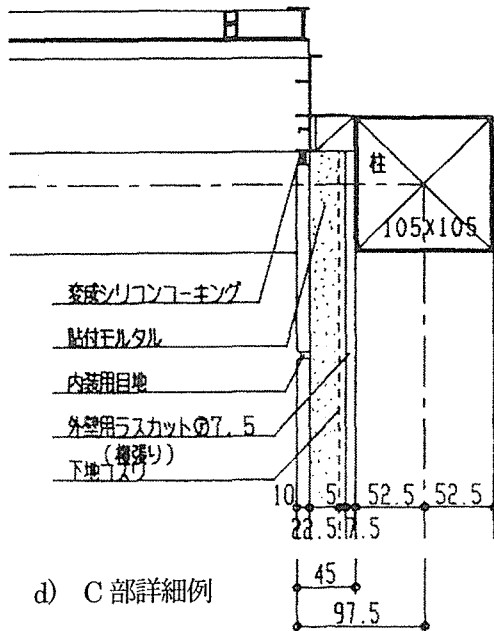
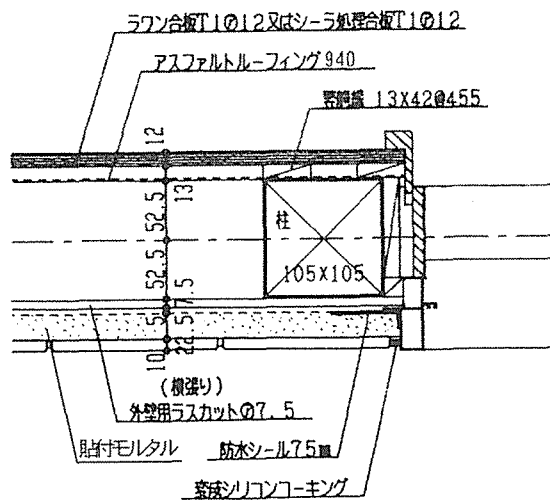
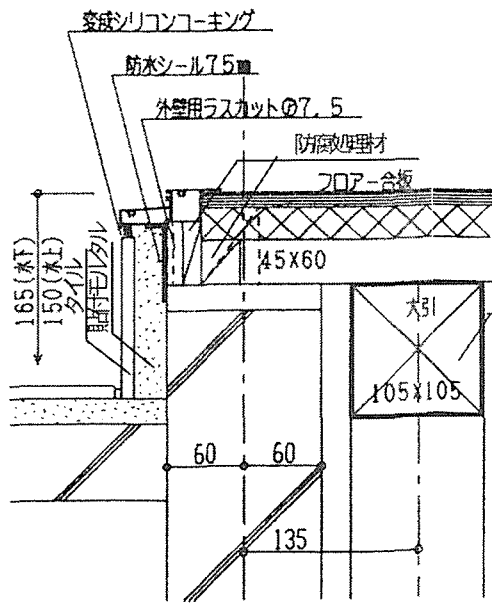
a) 現場施工浴室の構成例

b) A 部詳細例

c) B 部詳細例

d) C 部詳細例

e) D 部詳細例

図 5-17 現場施工における浴室の各部詳細仕様例

図 5-17 に現場施工浴室の仕様例を示します。ポイントは面と面とが交わる箇所の防水処理と、万一漏水した場合の対策が十分とられているかどうかです。漏水の可能性が高い腰壁部分は、鉄筋コンクリート造等の高基礎とすることが必要です。また、本文でも述べましたが、浴室躯体・下地では壁はもちろん、天井下地まで防腐処理することが望まれます。

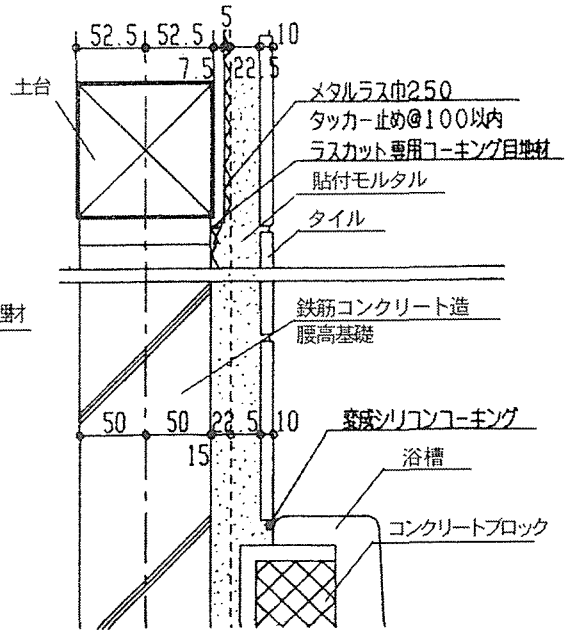
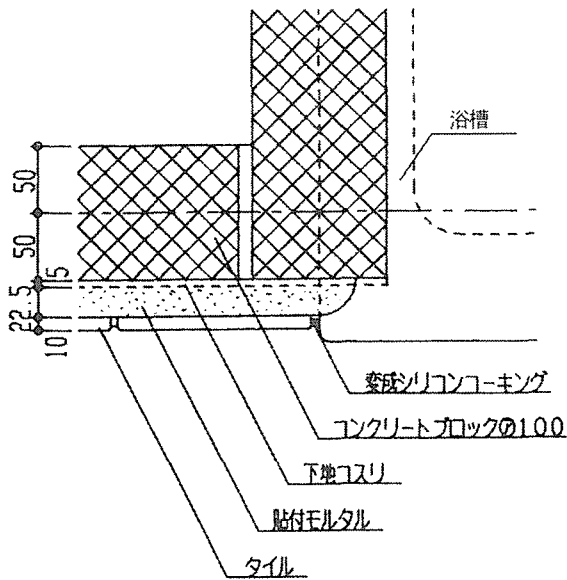
g) F 部詳細例

h) G 部詳細例

図 5-17 現場施工における浴室の各部詳細仕様例 (つづき)

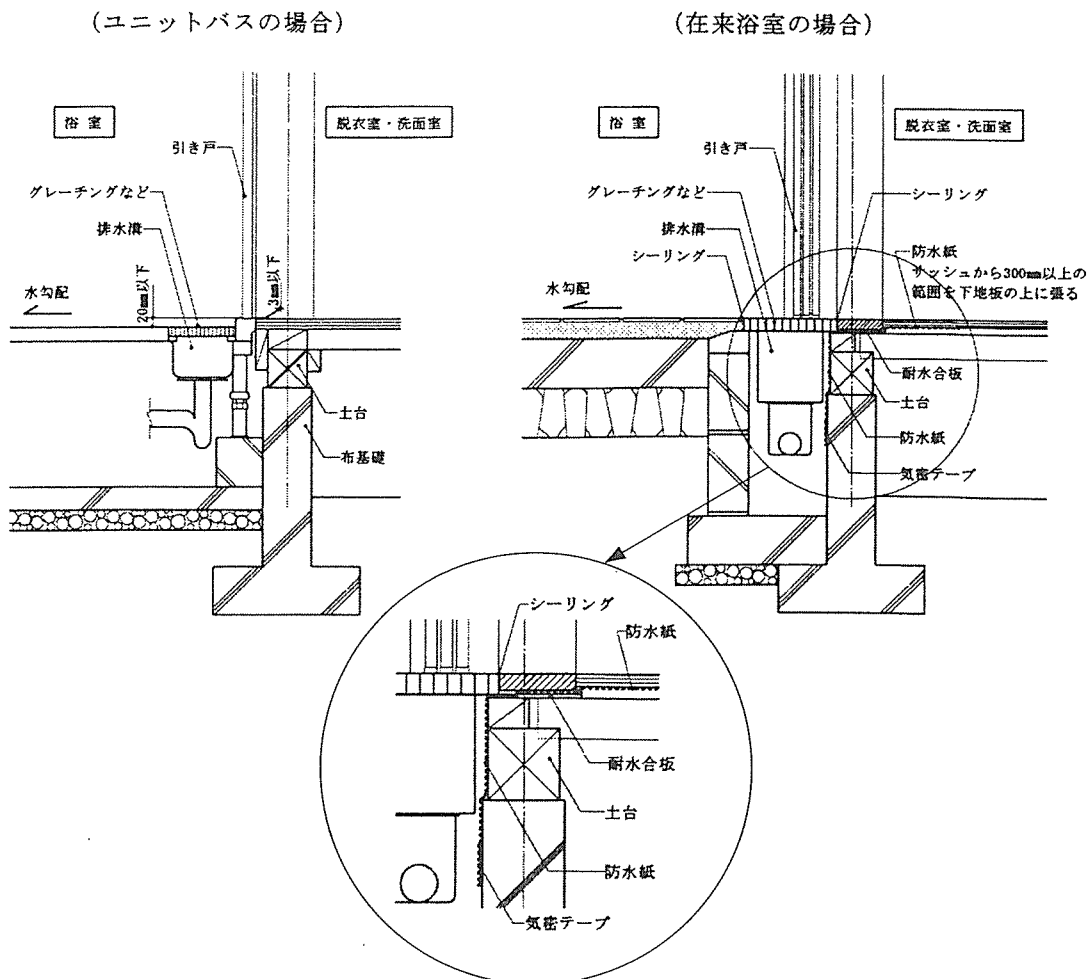
図 5-18 バリアフリー住宅における浴室と脱衣室の床の詳細仕様例

最近が高齢者対応住宅ということで、浴室と脱衣室の床面を同一にするバリアフリー仕様が増えていきます。この場合には、浴室側の水が絶対に脱衣室側に流れ込まないようにすることが必要です。そのためには浴室ドアの直前か直下に排水溝を設ける必要がありますが、最近はそのような工夫をした浴室ユニットが普及しています。図 5-18 に、バリアフリー仕様における浴室と脱衣室の納め方の一例を、浴室ユニットを用いた場合と現場施工の場合とについて示します。現場施工の場合は、脱衣室側の土台、床組を防水紙で覆うなど特に厳重な防水措置が必要になります。

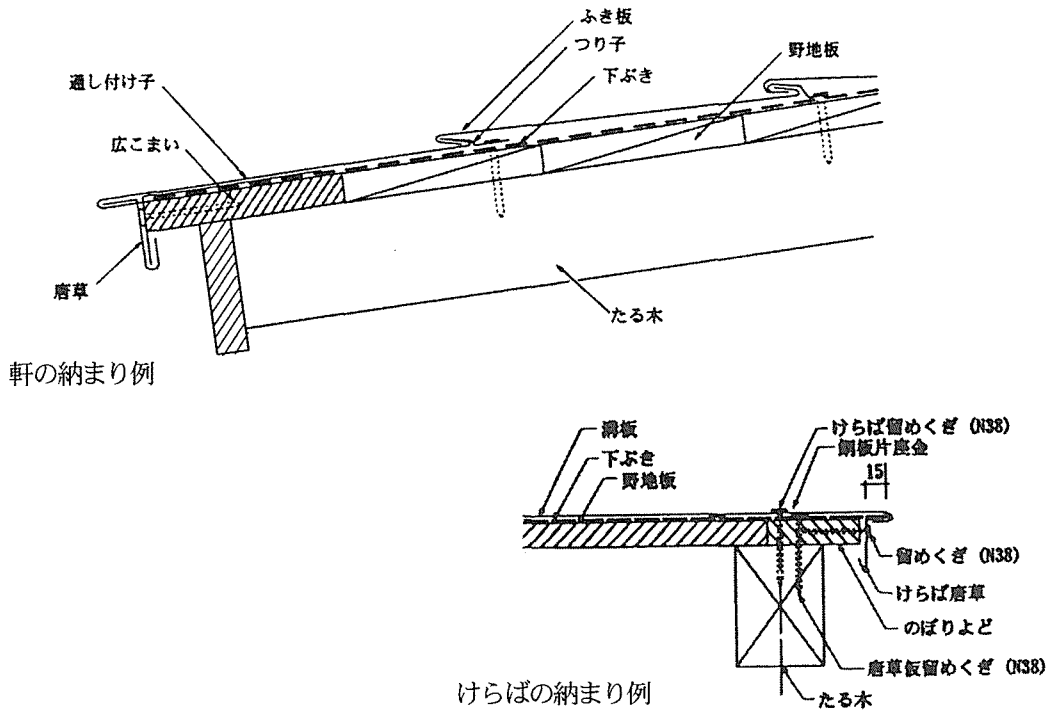
図 5-19(a) 金属板葺きの軒・けらば回りの仕様例

図 5-19 に金属板葺きと瓦葺きを例に、軒とけらば回りの詳細図の一例を示しました。軒やけらばの詳細では、いかにたる木や母屋の木鼻を雨水から保護するかが重要な検討課題になります。なかでも唐草の

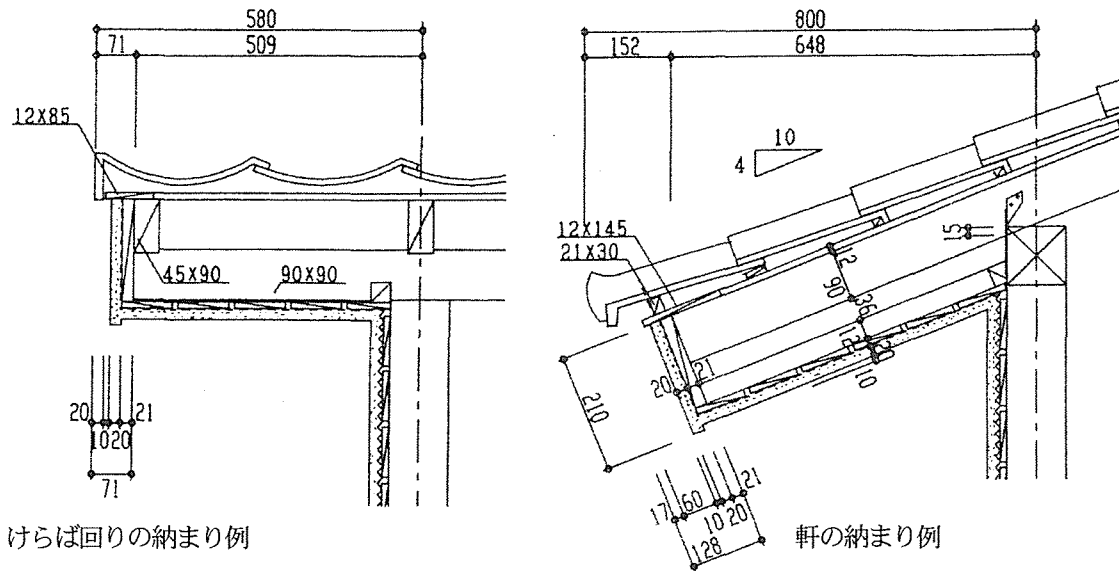
図 5-19(b) 瓦葺の軒・けらば回りの仕様例

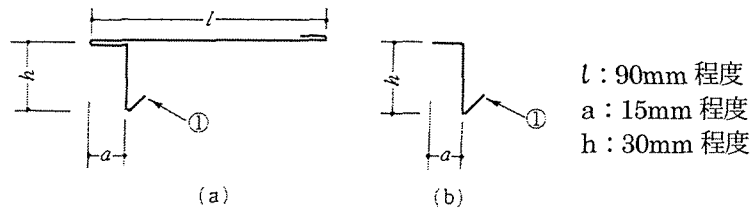
図 5-20 唐草の各部寸法例

各部寸法や軒先瓦やけらば瓦の出寸法などが鍵になります。唐草の標準的な各部寸法については、図 5-20 に示しましたので、参考にして下さい。

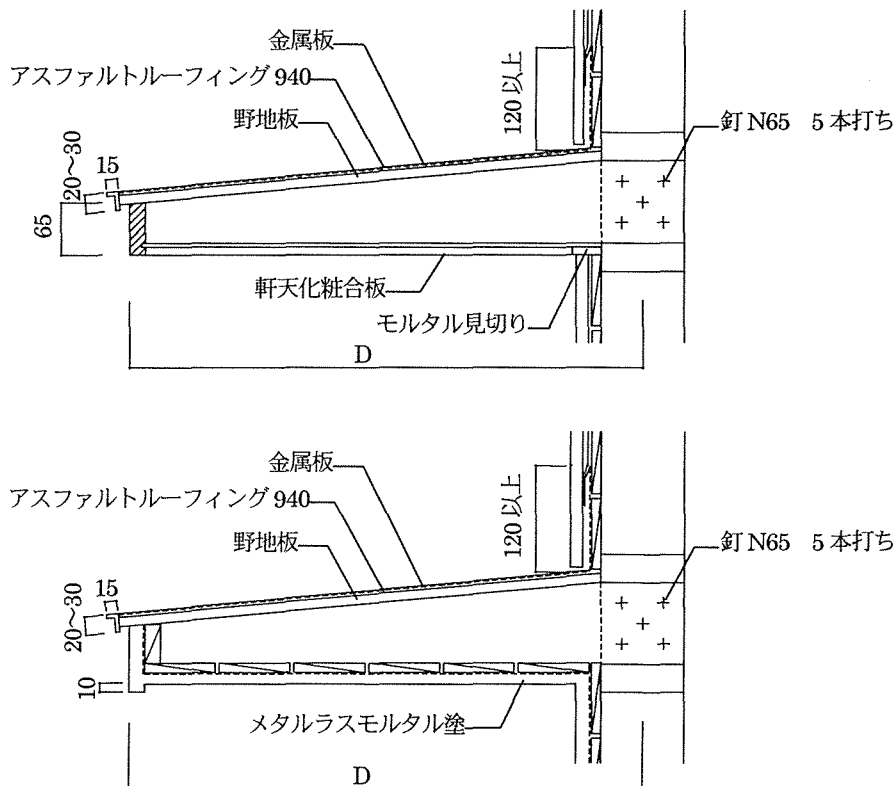
図 5-21 庇の詳細仕様例

庇には支持方法により大きく、陸庇と腕木庇の 2 とおりがあります。現在一般の住宅でよく使われているのは陸庇ですので、その詳細仕様例を図 5-21 に示します。庇の設計上のポイントは出の寸法と外壁との取り合い部です。出の所要寸法は、日射や雨がかりの角度に基づき、下部開口部の高さとの関係で決まります。図 5-22 に日射遮蔽の面から庇の出寸法を決める方法を示します。これと雨がかりから決まる出寸法とを勘案して最終的な寸法値を決めるのが原則です。

外壁との取り合いでは、型板と柱との接合を堅固にして庇先端のたわみを生じさせないことが、まず大事です。下葺きにはアスファルトルーフィングを用い、仕上げ葺きは重量を考慮して金属板を用いるのが普通です。この金属板はそのまま連続して壁側に 120mm 以上立ち上げ、その上端部を外側に折り返して雨返しとし、壁と庇の取り合い部からの雨漏りを防ぐようにします。なお、壁側の防水紙下端は庇雨返しの上にかぶさるように納めます。

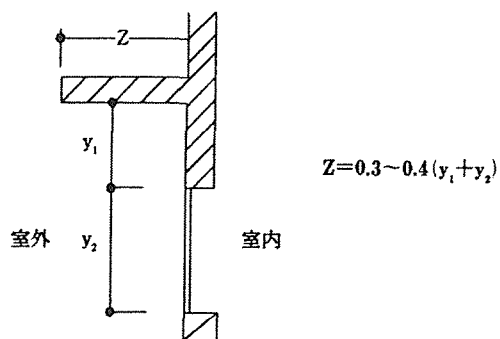
図 5-22 日射の遮蔽による庇の出寸法の決め方

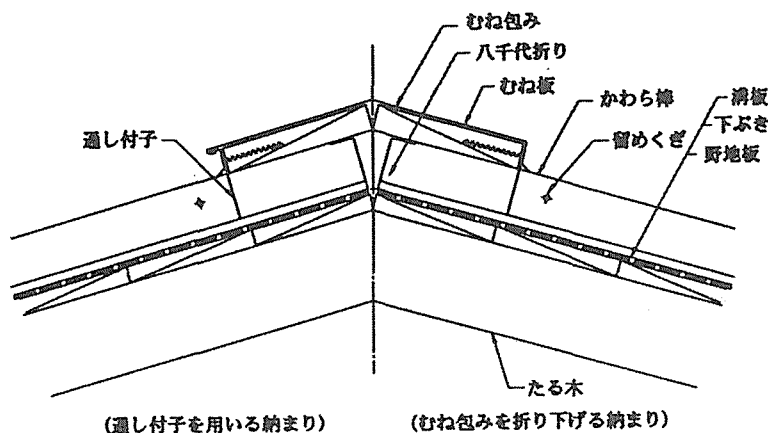
図 5-23 かわら棒ぶきの棟部の納まり詳細例

金属板葺きでは、棟板を心木に釘留めするとともに、溝板を心木高さまで立ち上げて水返しをつけます。その際、固定に使う釘等は仕上げ材と同材とすることが腐食防止上大事なことです (図 5-23)。

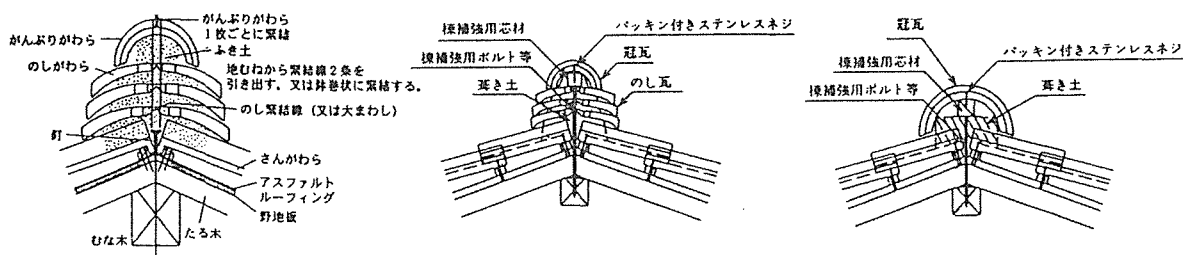
図 5-24 瓦葺の棟部の納まり詳細例

瓦葺きでは、要所に葺き土を充填した上で銅あるいはステンレスの緊結線を用いて冠瓦、のし瓦等をしっかりと固定します (図 5-24)。

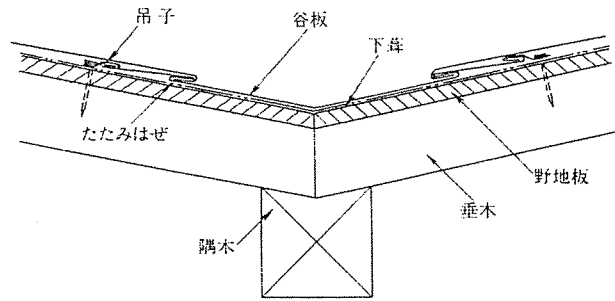
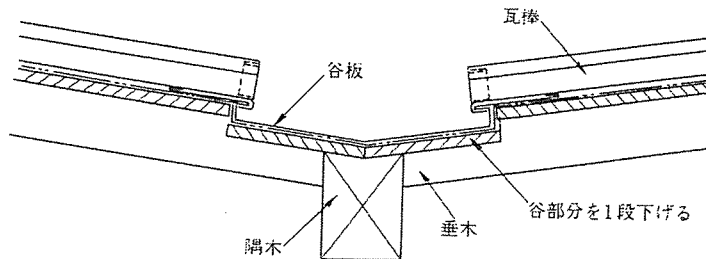
(a) 谷板による谷葺の例

(b) 谷板を1段下げた納め方

図 5-25 金属板葺きにおける谷部の納まり詳細例

です。このような箇所では材料、構法上、余裕のある仕様とすることが大切です。材料的には一般部よりも1ランク上の品質規格のものを使うようにし、構法的には捨て谷、アスファルトルーフィングの増し張りなど二重、三重の防護策をとるようにします。また、谷の溝は余裕をみて大きめとし、谷周辺からの雨水の溢れを防止します(図5-25、図5-26)。

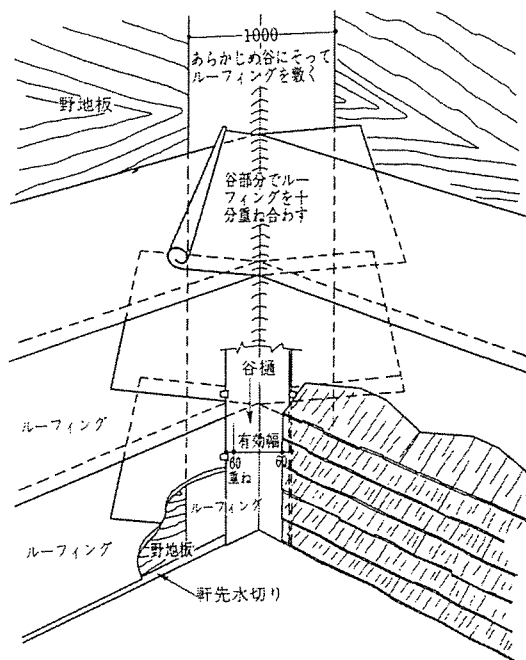
図 5-26 屋根スレート葺きにおける谷部の納まり詳細例

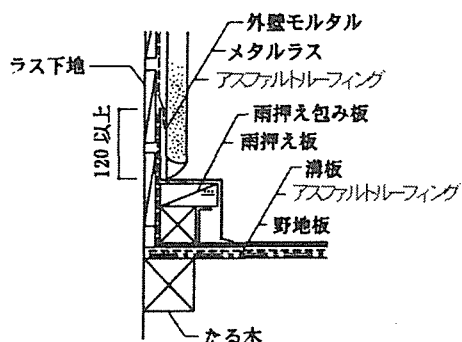
図5-27 流れ方向と壁との取合い部の納まり詳細例

外壁との取り合い部の仕様例を金属板葺きについては図5-27に、瓦葺きについては図5-28に示します。この部分のポイントは、壁体内に屋根面からの雨水が浸入しないように雨仕舞いを確実にすることです。そのためにはまず、下葺きのアスファルトルーフィングを金属板葺きなどの場合には120mm以上、瓦葺きの場合には250mm以上立ち上げるようにします。その上で、金属板、瓦とも雨押さえ包み板(雨押さえ)を120mm以上立ち上げ、上端部を外側に曲げて水返しとしておきます。

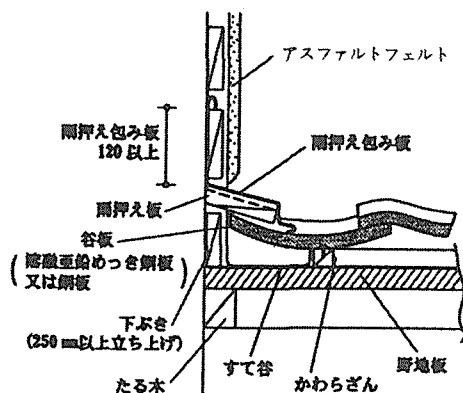
図5-28 粘土がわらぶきの壁との取合い部納まり詳細例

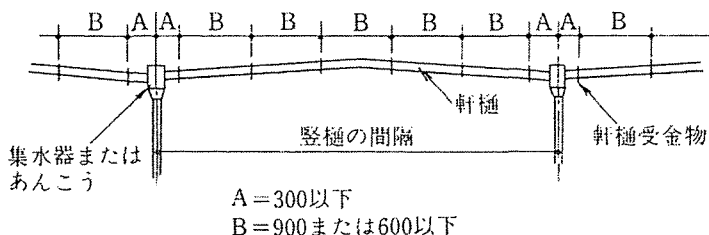
図 5-29 軒樋受金物の割付け

まず、軒どいには屋根に積もった落ち葉や土など様々な塵埃が長い間に堆積し、雨水の流れを阻害してしまい、結果的に接合部からの漏水につながりやすいため、勾配はできるだけ大きくとることとし最低でも1/200以上とします。受け金物の取り付け間隔は、図5-29に示すようにします。また、積雪地と一般地

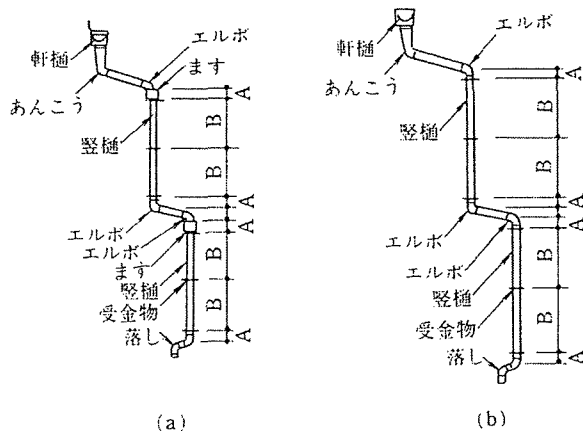
A: どの取付け作業に支障のない範囲でなるべく小さくする
B: 1000mm 以下

図 5-31 豎どい受け金物の割付け

次に、豎どい受け金物の取り付け間隔を図 5-31 に示します。この取り付け間隔が空きすぎていると豎どいのはずれや破損につながり、そこから雨水が外壁に直接作用して外壁の耐久性を損なうこととなりますから、取り付け間隔は最大でも 1000mm とします。豎どいから溢れた雨水は、受け金物を伝わって壁内に浸入しがちですから、金物は外側に勾配をつけて取り付けるか外壁との取り付け部をシールすることが必要です。

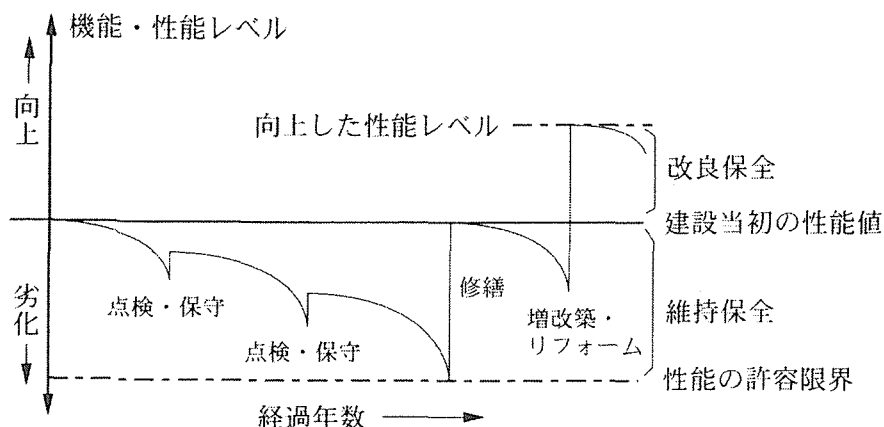
図1-1 建物の性能と維持管理

時間の経過に伴う維持管理行為と建物性能との関係を概念的に示したものが図1-1ですが、維持管理は建物の性能を建設当初の状態または実用上支障のない状態に回復させることを目的とする様々な行為を指し、使用途中のある時点で建設当初のレベルを上回る性能値をめざす増改築あるいはリフォーム等の改良保全とは区別されています。維持管理は、このような特に日常的・定期的な点検を基本として必要に応じて部材や部品の補修・交換を行う行為を指しています。

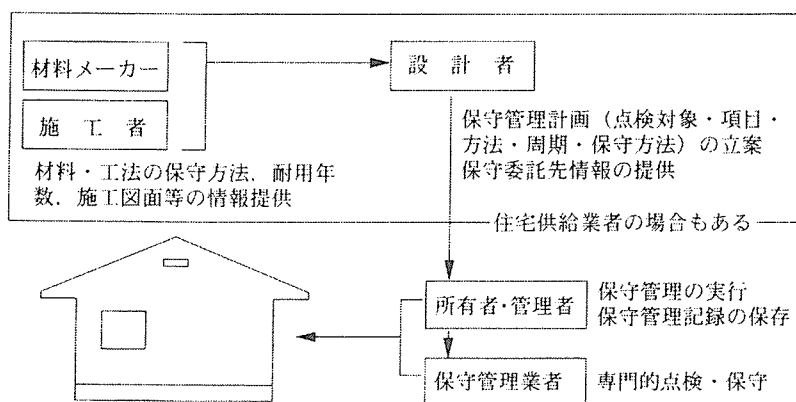
図1-2 保守管理への各関与者と役割

木造住宅の維持管理を適切に実施するにあたっては、その建物の設計から使用・維持管理に係わる全ての人々の、それぞれの立場に応じた適切な関与が必要です。すなわち図1-2に示すとおり、設計者は維持管理の方法について所有者または管理者に点検対象とすべき部位・箇所のほか、点検すべき故障・劣化現象項目、それぞれの点検項目別の点検方法、点検周期、そして各故障・劣化現象毎の保守方法あるいは保守委託先などの十分な情報を提供する必要があります。また材料メーカーないしは施工者は、設計者に協力して各材料の保守方法あるいは材料・工法の耐用年数、施工図面など維持管理上不可欠な情報を提供する必要があります。一方所有者または管理者は、設計者が示した維持管理上の情報に基づいて日常点検、定期点検あるいは臨時点検を実施し、その結果に応じて適切な建物保守上の措置を講じるとともに、講じた措置の内容を記録しておくことが必要です。

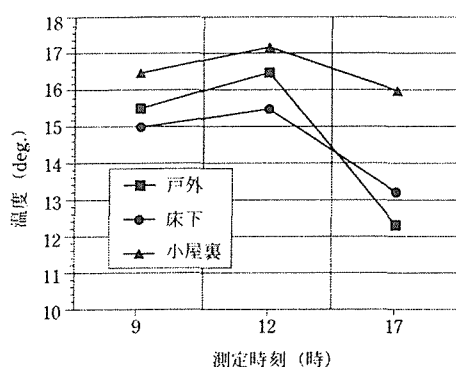
図2-1 伝統民家の各部温度実測例 (能登地方特有の“あづまだち”と呼ばれる民家構法)

また、外気温度は腐朽菌、シロアリのいずれをとっても我が国の気候特性からみて、ほとんどの地域は大方生育可能範囲に入っており、いつでも最低温度条件は満たされていると考えられます。しかし、生育適温となると期間が限定されてきますから、各部位内にある木質部材周辺の温度環境が、戸外のそれに連動するように仕組みられていれば、すなわち、外部からの通気が十分あれば、生育適温期間が限定されることによって、それらの生物の繁殖範囲と速度を抑制することができ劣化被害を遅らせることができます。伝統的な住宅にあっては、建物各部材は、軸組部材のように露出していたり、床組材や小屋組材のように床下や小屋裏などに隠れていても通気が十分生ずるような造りになっていて、図2-1に示すように部材周辺の温度環境が外気と連動していたのですが、現代の住宅構法には枠組壁構法やパネル構法の壁のように完全にその内部空間が閉鎖されていて、壁体内部の温度が外気温と連動せずに、生育適温期間が長期化すると予想される構法が増えていきます。これらのことから、温度条件についても多くの場合、満足されていると考えるのが妥当と思われる。

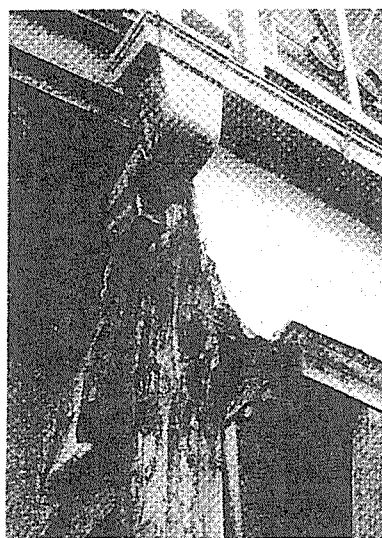
写真 2-1 縦樋からの雨水漏水による柱の劣化被害

雨水は、主に屋根や外壁などの建物外周部位に作用する水であり、直接雨掛かりとなる部材以外には、防水、雨仕舞の不良個所からの漏水ならびに浸水により供給されます。屋根では、屋根葺材が破損したりずれたりしている不良個所から小屋組あるいは壁体の下地、骨組みへ浸水することがあり、また葺材や規模に応じた適切な屋根勾配をとっておかないと、屋根葺材接合箇所から小屋組内部へ漏水することがあります。一方外壁では、隅角部を中心とした外壁仕上げ材や目地の亀裂部分あるいは開口部枠回り、ベランダ、下屋などの他部位との接合部の防水不良個所から雨水の浸水が生じます。さらに軒樋、縦樋の接合不良個所や容量不足によるオーバーフロー、あるいは基礎回り地盤における跳ね返りによっても外壁壁体へ雨水が供給されることがあります（写真 2-1）。これらの雨水の漏水が長期にわたる場合には、木造住宅は

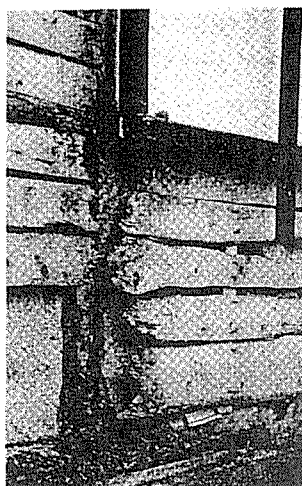
写真 2-2 土台・柱脚・下地板の劣化被害例

建物は最小で4つの壁面をもつ立体の集合として捉えられます。したがって、建物壁面は太陽に対する方位によって、一般には東西南北の4面に分けられます。劣化環境の形成のされやすさは、この方位による影響が大きく、通常北面が最も劣化しやすい方位です。これは北面が日が当たらず乾燥しにくいことに加えて、我が国の場合は南側に居室をとる習慣があるため、水回りは北側に配置されることが多く、その結果生活用水、結露水が建物北側部分に作用しがちなためです。図 2-4 に東京と長崎での方位別劣化割合に関する既往調査結果を示します。いずれの地域でも、北面の土台部材の被害率が最も高く、次いで西面、東面と続き、南面の被害率が最少となっていることが分かります。南面に居室用の大きな開口部をとる結果、劣化被害が集中しがちな北側に相対的に耐力壁を多くとらざるを得なくなりますから、この方位による劣化確率の違いは、我が国の木造住宅の構造安全性、特に耐震・耐風性に大きな影響を与えることになります (写真 2-2)。

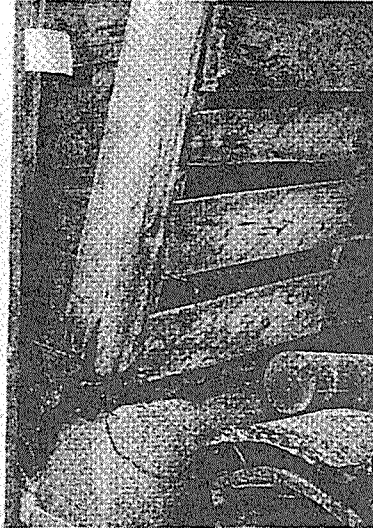
写真 2-3 北側軸組みの劣化被害により耐震性が低下した例

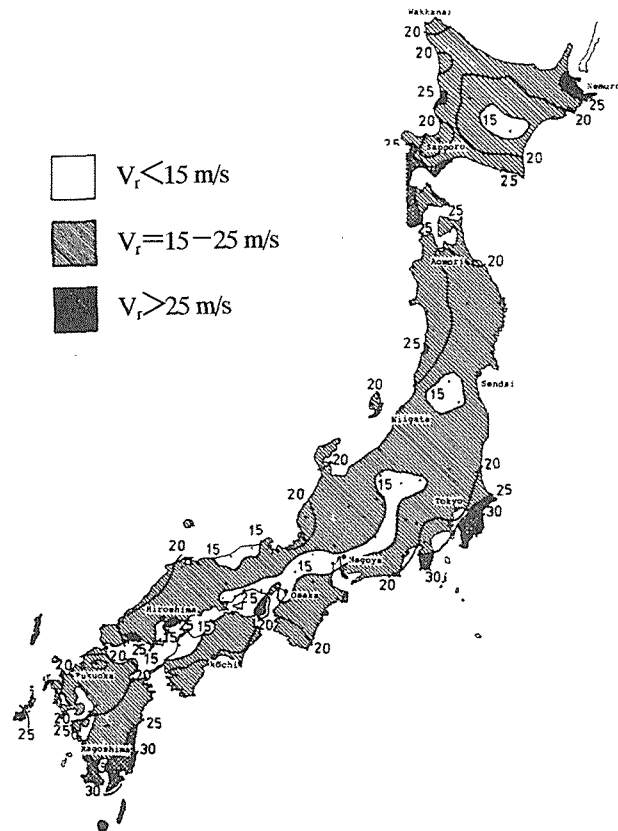
図 2-7 降雨日の日最大平均風速 V_r (10 分間平均風速) の再現期待値の分布

高い地域ほど、生物劣化の危険性が高いことを意味しています。この図から、南にいくほど CI 値が高くなるのが分かります。また、図 2-7 は吹き降りの雨が降る地域を示したものです。雨が強い風とともに降る地域ほど、横殴りの雨になり、より高い壁面をぬらすことになり、風圧も大きくなって雨漏りが生じやすくなります。このような地域ではより劣化に対する危険度が高くなると考えておくべきです。図 2-8 には、豪雪地帯の分布図を示しました。これらの地域では、すがもれや外壁足下まわりの劣化が生じやすくなります。

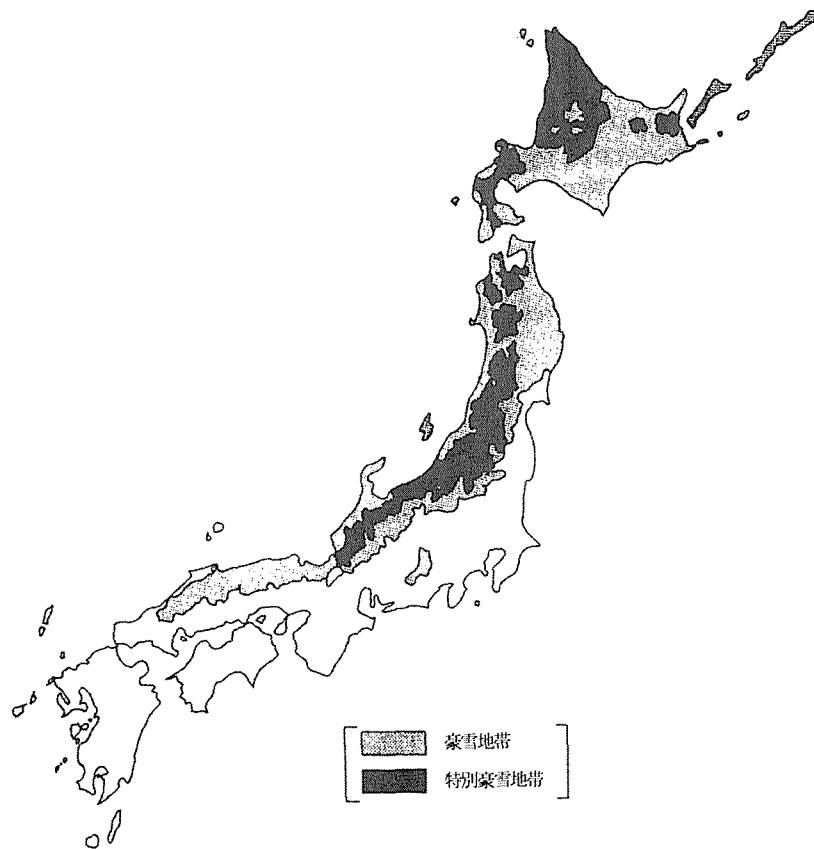
図 2-8 指定豪雪地帯の分布地図

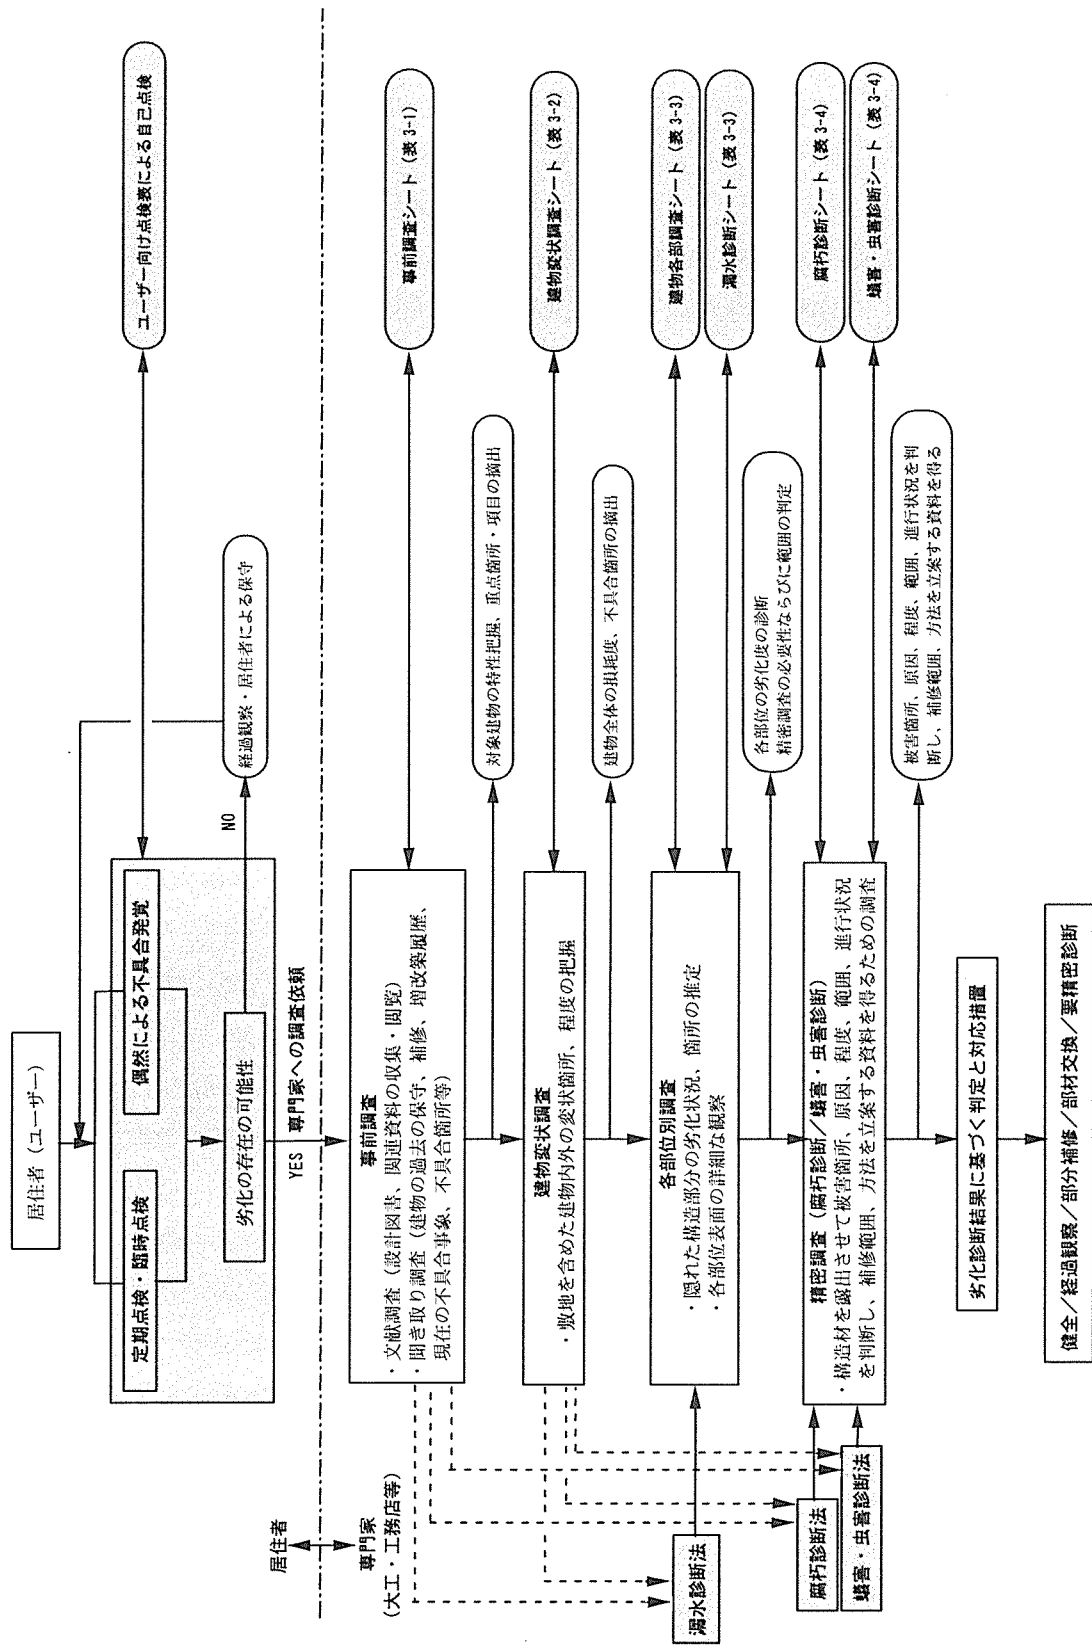
図 3-1 劣化診断のための各調査の手順と内容

以上のように、劣化診断のための調査は、包括的な調査から部位を絞った詳細な調査へと進めていくのが基本です。また、一つの調査手法の中では、外から内へ進めていくのが基本です。このような調査の結果を総合的に勘案して、どの部分の仕上げをはがすかを決め、構造体の隠れた劣化を効率的に探索することができるようになります。以上の各調査の手順とその結果として得られる結論ならびにそれぞれの調査でどのような診断手法・チェックシート（調査シート）が必要かを図3-1に示します。

事前調査は大工・工務店などの建築の専門家が行うのを前提としていますが、その前にエンドユーザーからの調査依頼が必要です。エンドユーザーは、後に示す「ユーザーのための木造住宅メンテナンスマニュアル」などをもとに日常点検、臨時点検を実施し、その結果不具合箇所を発見したり、普段建物を使用中にたまたま不具合箇所を発見したりすることで、構造体の隠れた劣化の存在を疑うことになります。その時、さきのマニュアルを参照し、緊急を要したり、深刻な問題につながる現象でなければ、経過観察をすることになるでしょうし、そうでない場合には、大工・工務店などの専門家にとりあえず調査を依頼することになります。この図に示した一連の劣化診断を目的とした調査は、このようなエンドユーザーの自己点検からスタートすることを前提としています。

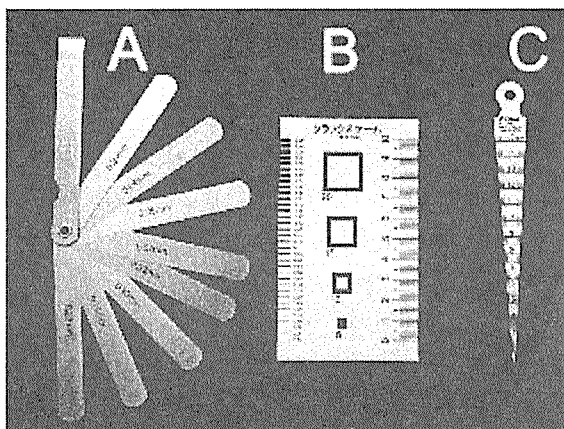
写真4.1-1 クラックスケールの各種

- A 厚さの異なる板を挿入して隙間を測る方式の隙間ゲージ
- B ひび割れに線をあてがい、合致する線の太さから幅を読み取る。最も一般的。
- C テーパーした先端を差し込んで隙間幅を読みとる方式の隙間ゲージ

ひび割れやシールの剥離部の隙間については幅を測定し記録します。これらの測定には写真4.1-1のようなクラックスケールが便利です。このほか、水仕舞に関係すると思われる各部おさまり寸法（防水層・雨押さえの立ち上がり、水切りの出寸法など）が著しく不十分であると考えられる場合には、メジャーを用いて寸法を測定記録します。

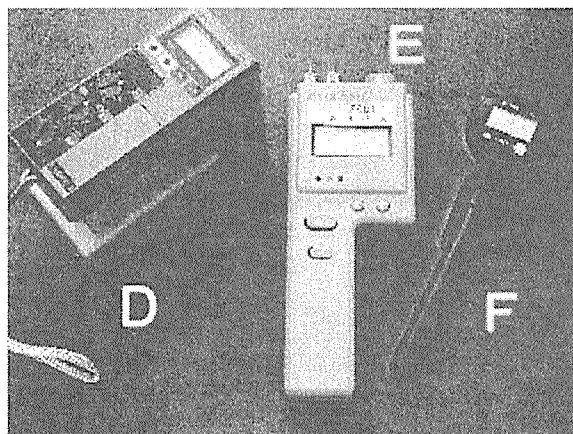
写真4.1-2 水分計の各種

- D 高周波式木材水分計の一例。下面の電極を押し当てて測定する
- E 電気抵抗式水分計の一例。上部の針を表面に押し込んで測定する。図は木材の他、モルタル、断熱材等の水分も測れるタイプ。
- F 簡易型の温湿度計。棒状部分の先端を差し込むと表示する

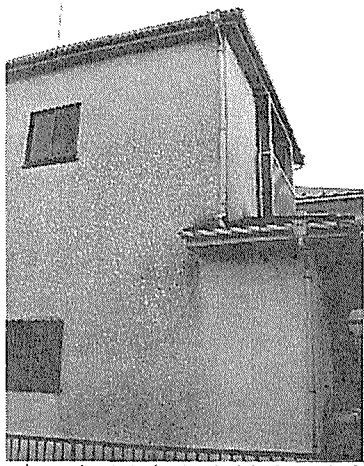
写真4.1-3 軒の出が小さく雨がかりしやすい壁面。ひび割れ、隙間があると漏水の危険性が高い。

写真4.1-3～4.1-10は、雨漏りの原因となり得る外壁各部の変状、発生位置と、雨漏り発生の可能性に関して特に注意すべき壁面の形態や箇所例です。また、図4.1-1は雨漏り箇所となりやすい外壁開口部回り調査時の重点ポイントを示したものです。調査の際の参考にしてください。

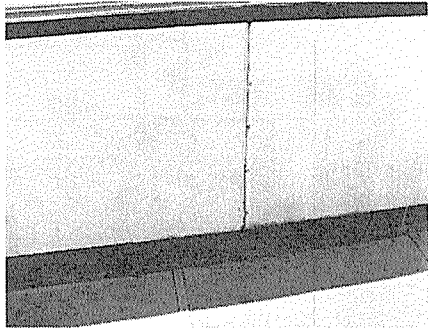
写真4.1-5 バルコニー手すり壁。防水層立ち上がりの不備、笠木、壁仕上げの目地シール切れやひび割れ等注意すべき点が多い。

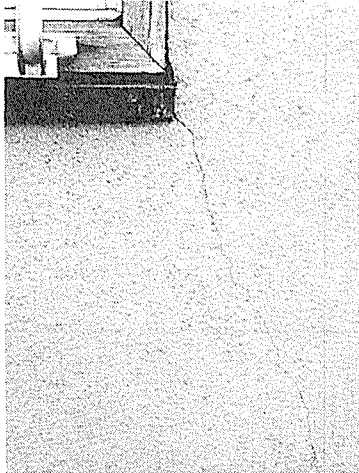
写真4.1-7 モルタル壁のひび割れ。開口部隅にはこのような斜めひび割れが多く見られる

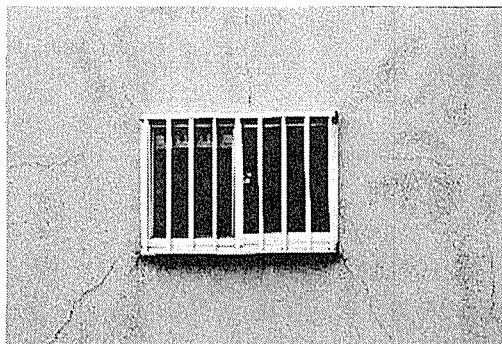
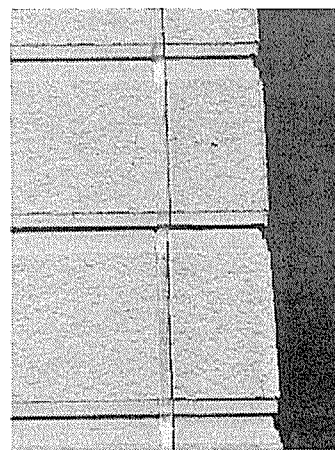
写真4.1-8 シーリング材の剥がれ

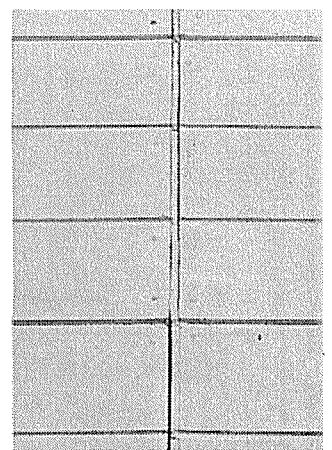
写真4.1-9 シール目地の劣化、口明き

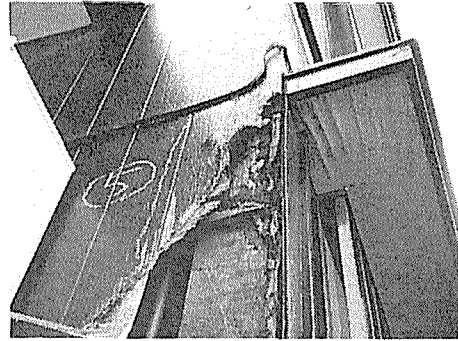
写真4.1-4 壁面庇上面端部の水仕舞が悪いと、この事例のように壁内への雨水浸入を招く恐れが大きい

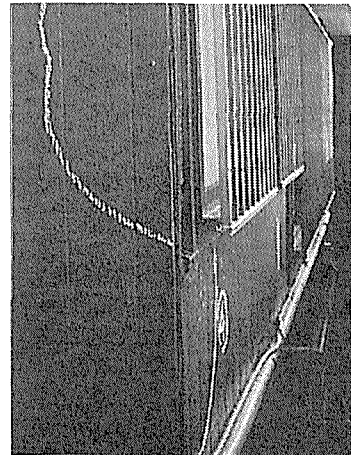
写真4.1-6 出隅は雨がかりが多い。この事例は板張りが単に突き付け納めとなっているため、目地空き部から壁内へ多量の雨水浸入を招いている。

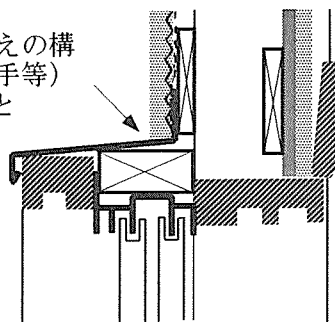
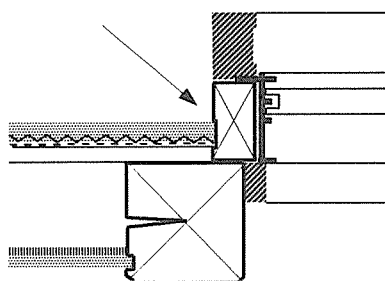
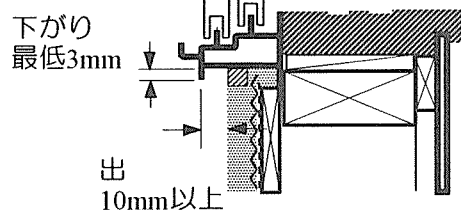
図4.1-1 開口部回りの重点点検箇所

外付けタイプのサッシの使用
または、雨押さえの構造（勾配、継ぎ手等）が適切であること

上枠部：壁仕上げと窓枠取り合い構造

壁仕上げと枠の間に隙間がないこと
シーリング施工の場合はシール切れや剥がれが無いこと

縦枠部：壁とサッシ、木枠との取り合い

下枠部：下方壁面に対する水切り

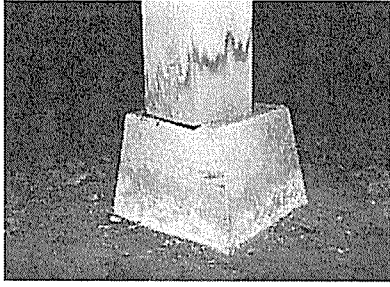
単なる吸水による染み

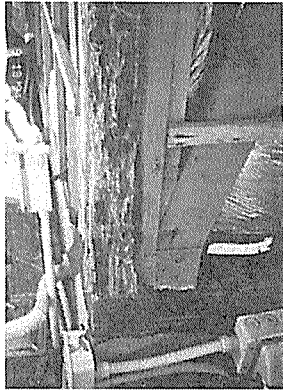
柱の白色腐朽

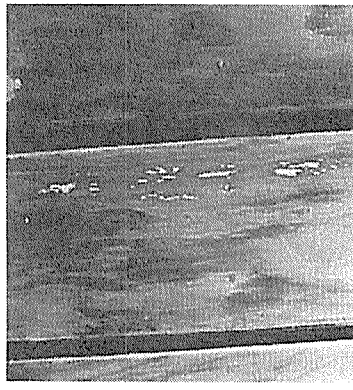
腐朽によるすじ状痕

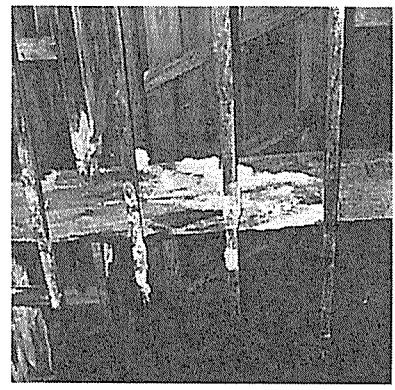
小屋梁の付着物（菌糸）

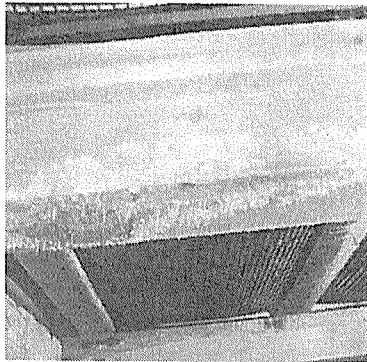
大引の付着物（菌糸）

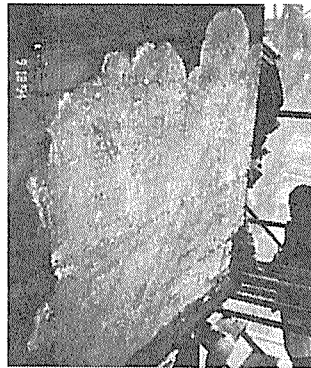
外壁合板の菌糸

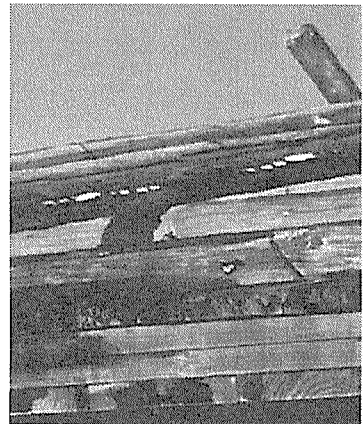
軒下の付着物（きのこ）

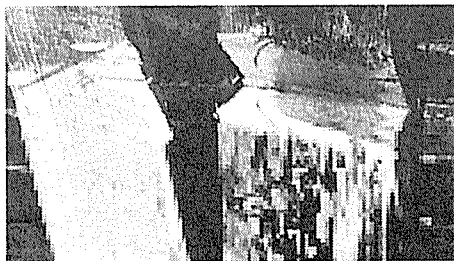
間柱表面の腐朽（褐色方形）

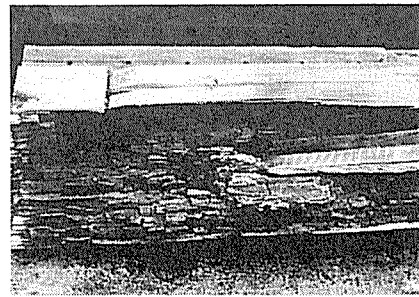
土台の腐朽（褐色方形）

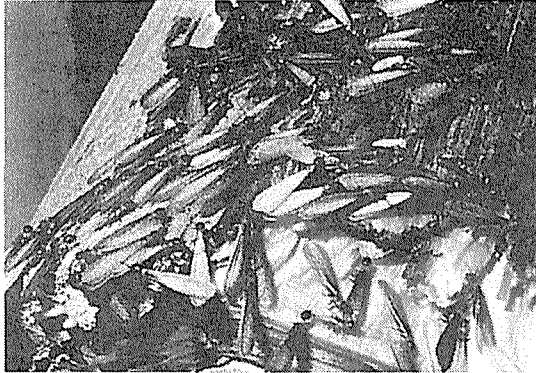
写真4.3-1 群飛中のヤマトシロアリの羽アリ

シロアリについては、建物内だけでなく、建物周辺の木材や樹木・切株などから羽アリの飛び立ちや蟻道、食痕がないか調べるのが重要です。羽アリは飛び立ちの時期・時刻、虫の体色、形態が分かれば、シロアリかアリかの判別やシロアリの種類、ひいては巣の探知にも役立ちます。すなわち、ヤマトシロアリの羽アリは黒褐色で、4～5月の昼間に、イエシロアリの羽アリは黄褐色で、6～7月の夕方から夜にかけて群飛して電灯に飛来します（写真4.3-1, 4.3-2）。また、シロアリの羽アリはアリの羽アリと違って、翅が4枚ともほぼ同じ形で同じ大きさをしており、腹部基部、すなわち腰の部分がくびれていません。シロアリの触角は真珠のネックレスのように念珠状をしています（第3編参照）。

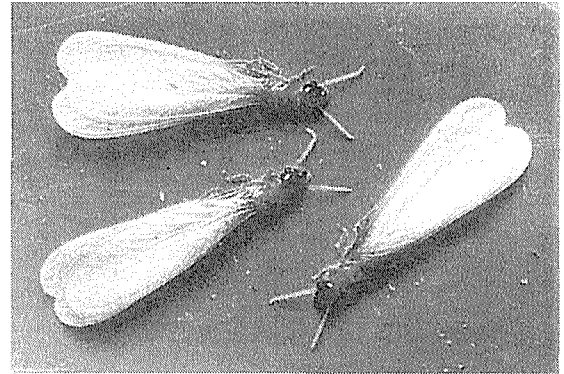
写真4.3-2 イエシロアリの羽アリ

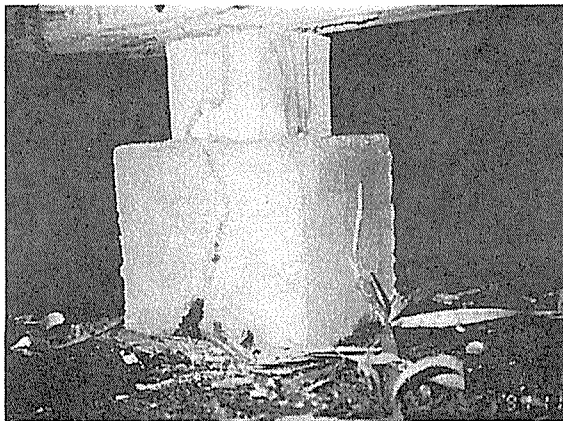
写真4.3-3 木造建築物の束石と束柱につく
られたヤマトシロアリの蟻道

シロアリは通常、明るいとこを避けて活動する習性がありますので、建物に侵入する場合も地中から蟻道をつくって侵入することが多いです。したがって、建物の床下や周辺を調べて基礎や束石、土台などの表面に蟻道がついてないかを確かめます。シロアリのほか、普通のアリ類も蟻道をつくります。アリの蟻道はシロアリのものより粘りがなく、はるかにもろく、手で触るとさらさらときれいに壊れます。そして蟻道の一部を壊して調べると、シロアリかアリのいずれかが姿を現わすので直ちに区別できます（写真4.3-3）。

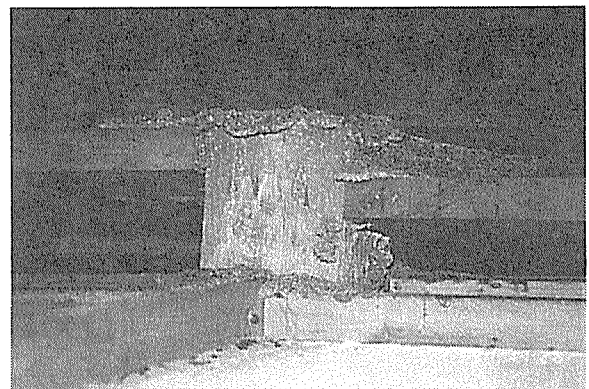
写真4.3-4 木造建築物の木材の接合部と割れ
目につけられたイエシロアリの蟻土
(1階天井裏の柱と梁、野縁など)

シロアリは光や風を嫌い、適当な湿度を保つために、木材の割れ目や隙間に蟻土、すなわち自らの排出物や土砂、食害片などを吐液で練り合わせた、いわゆるシロアリ特有のセメントのようなものを運んできて詰めたり、盛り上げる習性があります。建物の木材の割れ目や接合部などにこのような蟻土を見かけたらシロアリの被害と思って間違いありません（写真4.3-4）。

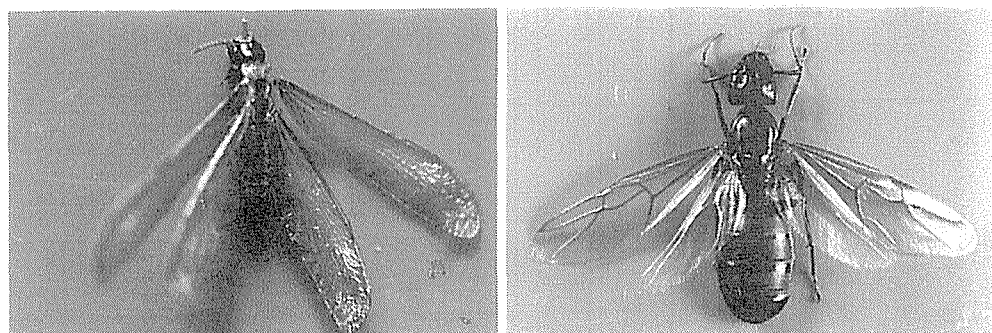
写真1 シロアリとアリの羽アリ（左：ヤマトシロアリ、右：クロオオアリ）

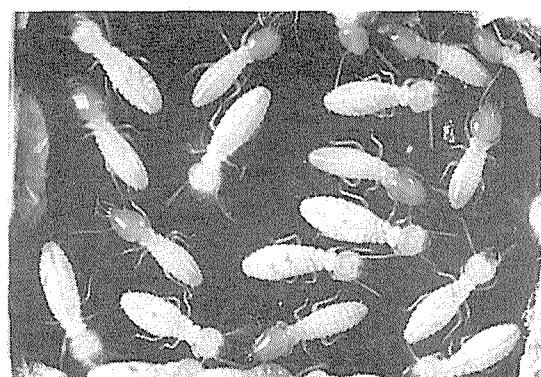
写真2 イエシロアリの兵蟻と職蟻
（頭部が卵形で褐色のものが兵蟻）

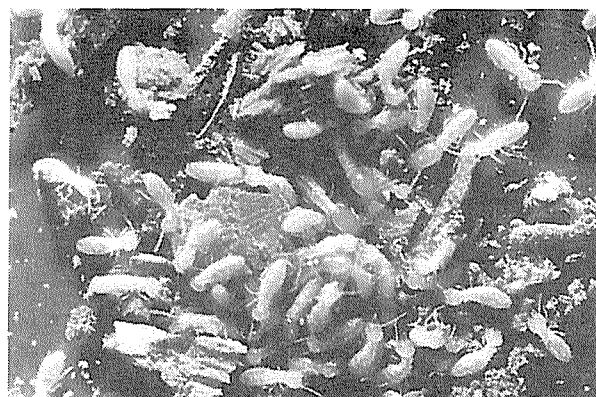
写真3 ヤマトシロアリの兵蟻と職蟻
（頭部が円筒形で淡褐色のものが兵蟻）

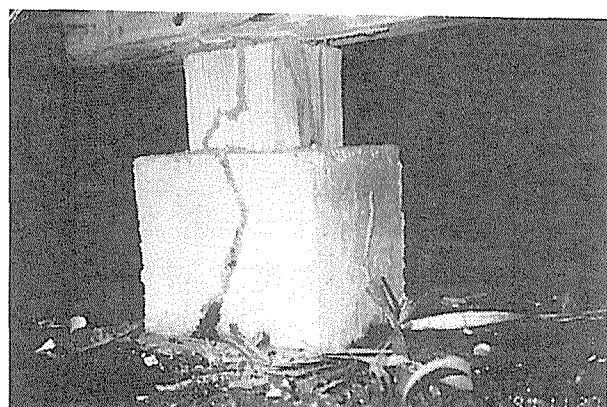
写真4 東石と東柱につくられた
ヤマトシロアリの蟻道

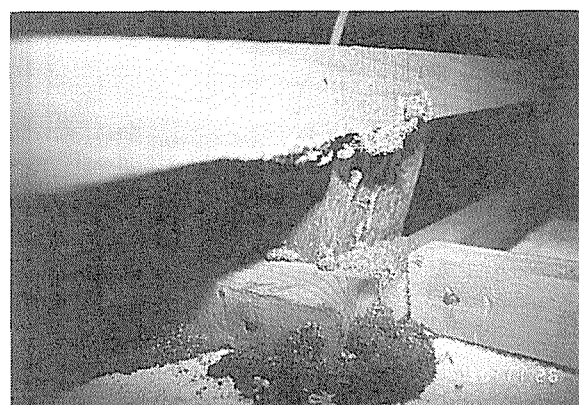
写真5 木材の接合部や割れ目につけられた
蟻土（1階天井裏の柱、梁、野縁など）

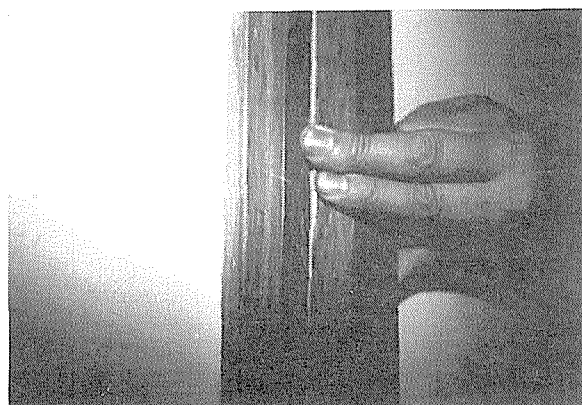
写真6 木材内部が食害されて表面から強く
押すとへこみ、空洞音がする柱

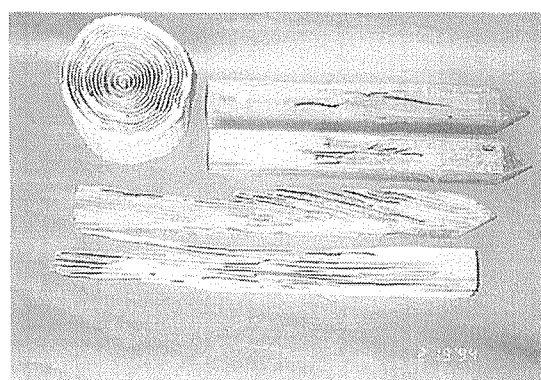
写真7 イエシロアリによる木材の食痕（年輪に沿って食害し、比較的乾燥していてきれいである。）

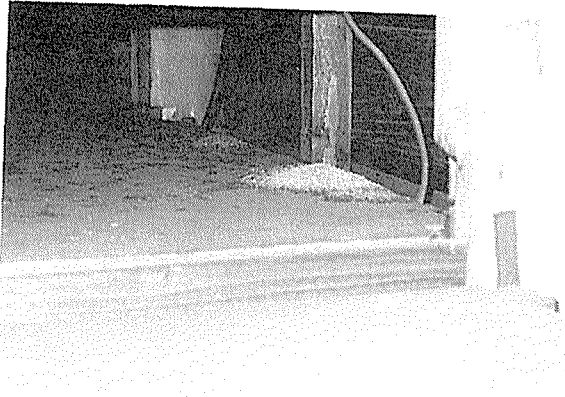
写真1 天井裏に排出された
アメリカカンザイシロアリの糞

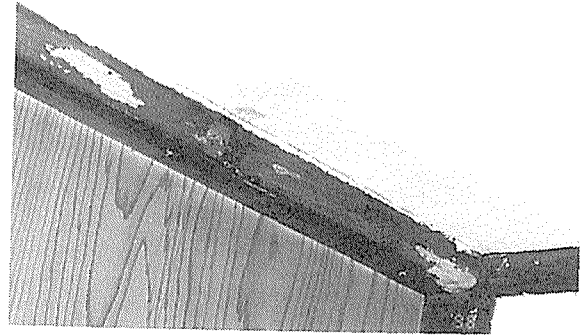
写真2 アメリカカンザイシロアリによる
木造建物の和室天井回縁の被害

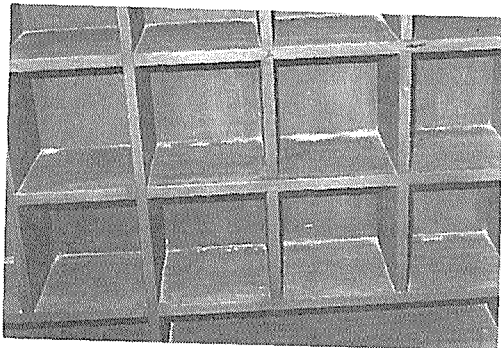
写真3 ラワン材製の棚内部に排出された
ヒラタキクイムシの虫粉

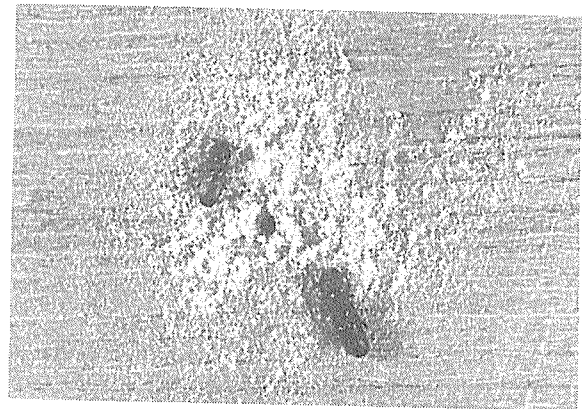
写真4 合板に虫孔をあけ虫粉を排出して
出てきたヒラタキクイムシの成虫

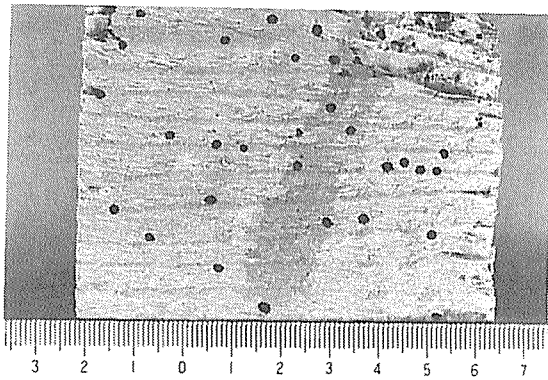
写真5 ケブカシバンムシによる被害材
(直径3mm内外の虫孔)

木材の代表的な害虫はケブカシバンムシで、成虫は体長4～5mm、濃褐色で、背面に灰黄色の短毛が密生しています(写真3-2)。通常、1年に1世代で、成虫は6～8月ごろ出現し、古材の割れ目などに産卵し、幼虫が乾材の内部を食害します。針葉樹、広葉樹の別なく、しかも辺材だけでなく心材も加害します。木造建築物の古い木材の表面に直径3mm内外の虫孔が穿たれている場合、本種による被害のことが多く、被害材の坑道内に粗粒状(鼠糞状)の特徴ある形状の糞が詰まっています。

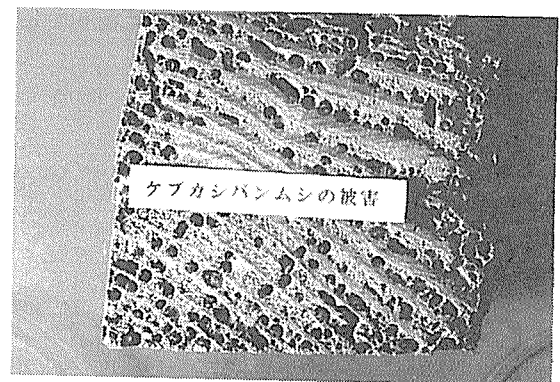
写真6 写真5の木材の切断面

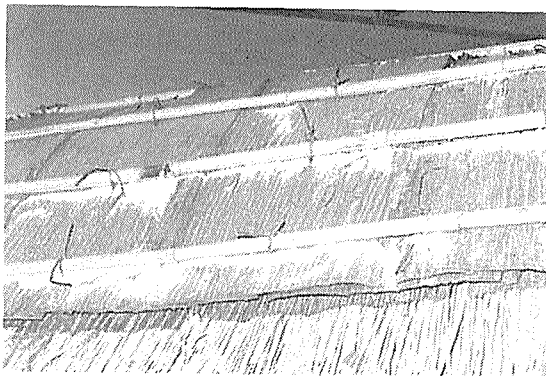
写真7 杉皮ぶき屋根の竹材から排出された
チビタケナガシンクイの虫粉
