平成13年度 農林水産省補助事業

森林資源有効活用促進調査事業報告書 (木造住宅のメンテナンスマニュアル作成に関する調査)

財団法人 日本住宅・木材技術センター

本報告書は耐久設計編、維持管理・劣化診断編、劣化診断のための基礎知識編から成り立っている。

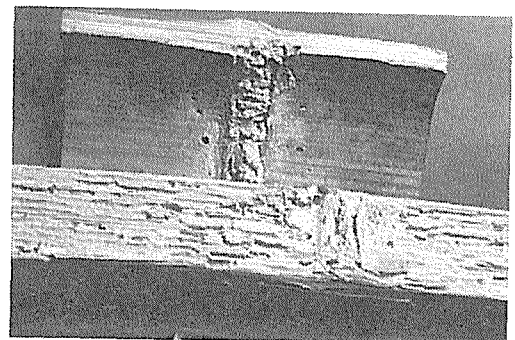
写真8 チビタケナガシンクイに食害
された竹材

日本では15種が記録されていますが、建物の被害としては主として竹材を食害するチビタケナガシクイとニホンタケナガシクイによるものが多いです。前種は年1～4世代、後種は年1世代で、成虫が3月下旬から11月中旬にかけて被害材に直径2.5mm内外の脱出孔をあけて飛び出します。いずれも主として竹材を食害しますが、乾燥した木材や畳などを食害することもあります。竹材中のでんぷんを栄養としており、でんぷん含有量の多い節の部分がひどく食害され、内皮や外皮はほとんど食害しません。前種は日本全土、後種は本州以南に分布しています。

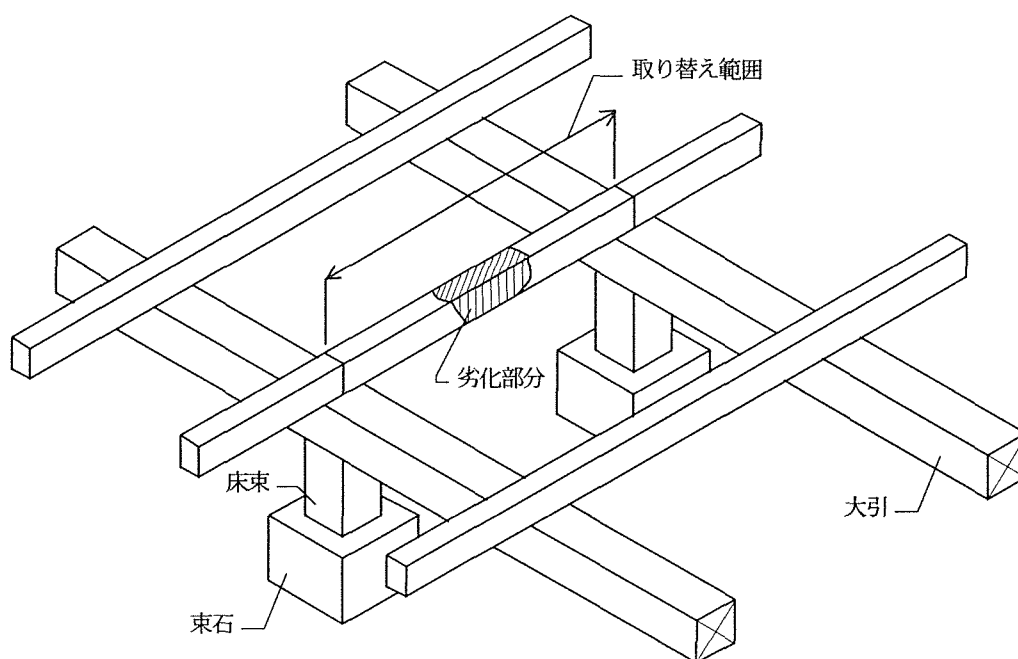
図5-1 床根太の補修範囲

って補修範囲が決定されることとなります。具体的には、ある部材が劣化していて交換が必要な場合、それによって支持されている部材も合わせて交換する必要が出てくる場合や、既存部材の健全部分との接合を考えると、補修範囲が決まる場合が多くなります。たとえば、根太の一部に劣化があり補修（部材の一部交換）をする場合、他が健全でも必ず大引きの芯から芯までの長さ部分を一括して交換することが構造的に必要です（図5-1参照）。そうしなければ、床荷重を適切に受けることが難しくなるからです（なお、添え板による補強を行う場合は必ずしもその必要はありません）。

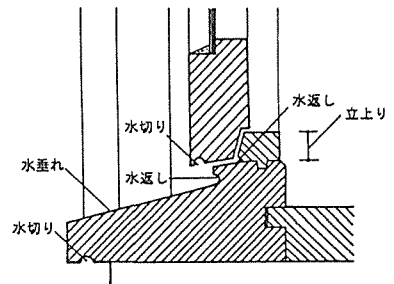
図1-1 雨仕舞機構の仕組み

この他、押縁下見板の羽重ね、縦羽目板の目板なども雨仕舞機構の例として挙げることができます。これらの機構を巧みに組み合わせて雨仕舞を工夫した例は、昔の建物各部納まり図をみれば枚挙に暇がありません。図1-1は一つの納まり部に雨仕舞機構が集約された良い例です。

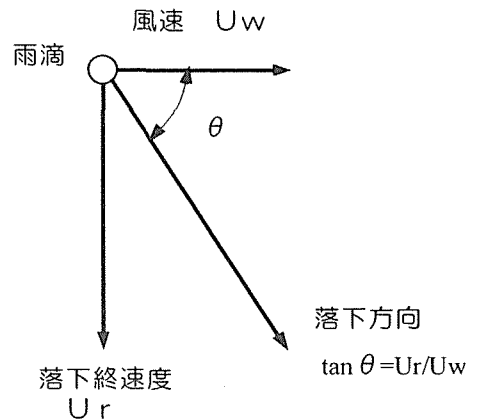
図1-2 降雨の傾斜角

吹き降りの時、雨滴は図1-2に示すように風速と雨滴自体の落下終速度の合成方向に落下すると考えられます。風が強いほど θ は小さく、水平に対して浅い角度で降ることになります。

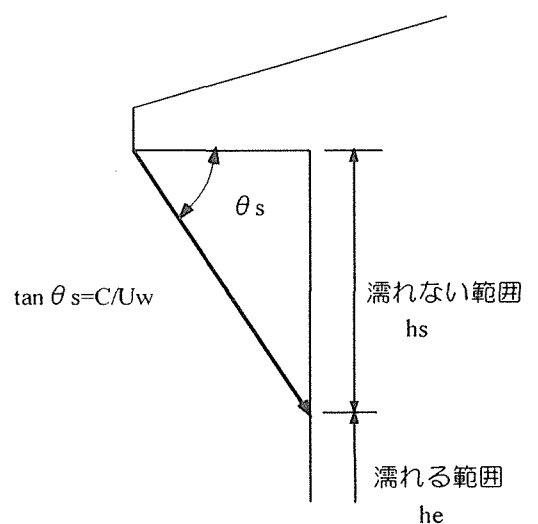
図1-3 軒の出の遮蔽角

軒先部分や壁面の近くの風の動きは非常に複雑で、その上雨粒の大きさはまちまちなので（雨滴の落下終速度は粒の大きさによって異なる）、図1-3のような軒下で濡れない壁面の範囲を理論的に求めることは不可能に近いのですが、風が強ければ上の方まで濡れ、弱ければ濡れない範囲が広がることは確かなので、吹き降り雨に対する軒の遮蔽角 θ_s と平均風速 U_w (m/s)の関係を次のように表してみます。

$$\frac{h_s}{600} = \tan \theta_s = \frac{6}{5}$$

$$\therefore h_s = 1.26 \times 600 = 720 \text{ mm}$$

立面の中央にある同様の軒や庇の場合には1440mmとなります。

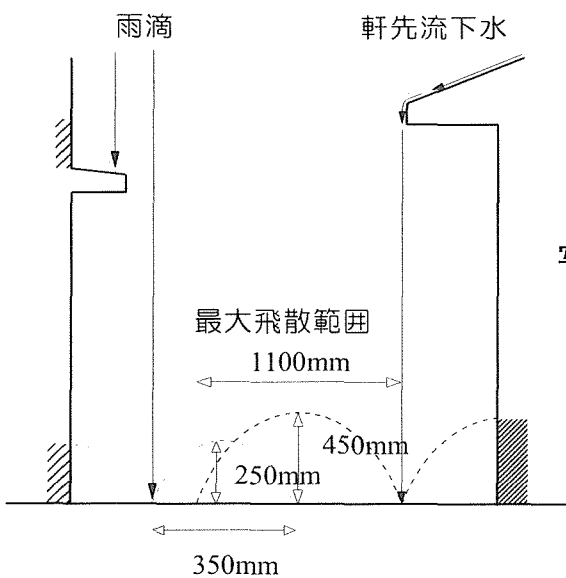
図1-4 跳ね返り雨水による壁面足元の濡れ

壁面の足元は、軒や庇の保護がおよばない範囲であるために上部に比べて常に濡れ勝ちである上に、上方からの流下水が累積し、さらに地面や屋根面で跳ね返る雨水による濡れが加わるため、濡れが最も甚だしい位置です。雨滴の跳ね返りは図1-4に示すように広範囲におよぶもので、ごく細かい飛沫は含めない場合でも強雨時には滴下点から水平距離35cm、高さ25cmに達します。特に屋根に軒樋が設けられてない建物では、軒先からまとまった量の雨水が落ちるため、最大到達範囲も水平距離110cm、高さ45cmに達し、壁面足元部に当たる量も、直接吹き付ける雨の量に比べてはるかに多くなります。

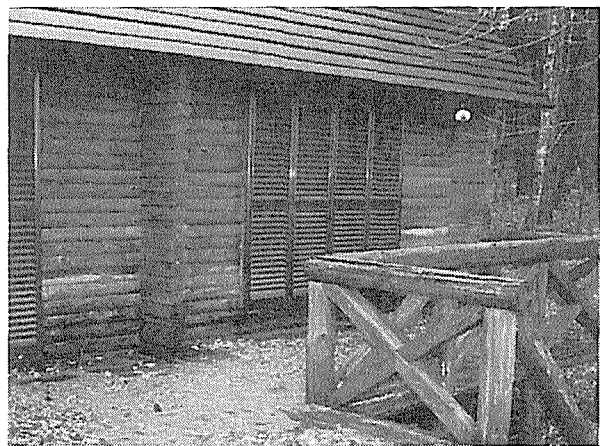
写真1-1 樋のない軒先から滴下する雨水のベランダ面での跳ね返りが原因で劣化したログハウスの外壁足元部

足元の防雨に特に注意が必要です。写真1-1の建物は建設後15年未満のログハウス（丸太組構造）の別荘建築ですが、ベランダ側の壁の足元から4、5段目の丸太が目立って劣化しています。これは軒先から流下する雨水がベランダ面で跳ね返り、飛散水がこの範囲を集中的に濡らして木材が常時湿潤状態となり、腐朽菌の生育に好適な条件となったためと考えられます。

ログハウスでは木材が直接雨がかりの環境にあり、居住安全のため通常木造住宅で行う軸組下部の防腐薬剤処理を行わない不利な条件が重なったため、早期に劣化に至ったとも言えますが、乾燥しやすい条件にある露出材は通常の雨がかり環境では長期間劣化に至らないのが普通であり、跳ね返り雨水の影響がそれだけ重大であることが分かります。

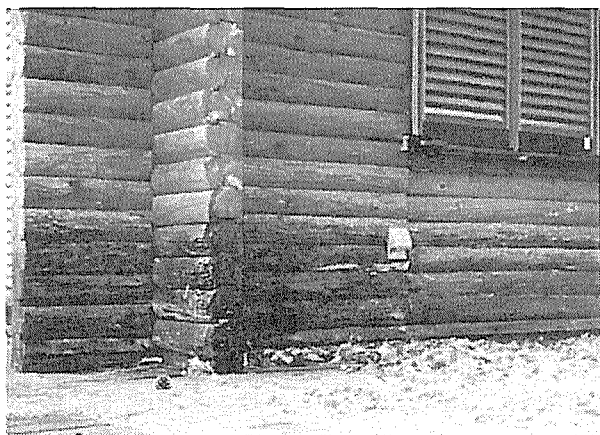
写真1-2 写真1-1の外壁足元部の詳細。下から4段分のログが著しく変色している

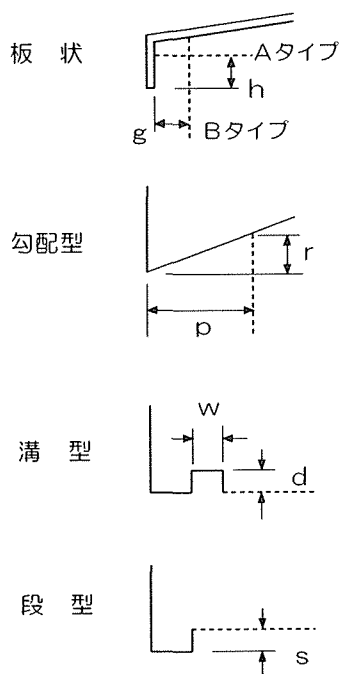
図1-5 水切りの基本形状

水切りの働きは壁面上の部材表面の水の流れを不連続にすることです。水で濡れやすい部材面を流れる水は部材面の下端部でも面に沿って回り込むので、水が伝わって欲しくない箇所の手前には水切りを設けるのが雨仕舞いの基本です。水切りが有効な部位は様々ですが、軒・庇・バルコニー等の先端、笠木・窓台の先端、開口部枠や建具の框、外壁土台まわりなどが代表的です。また、水切りの形態も水切りを設ける部位の部材構成によって様々ですが、水切り点（水を滴下させる点）の形態に着目した場合、大体、図1-5に示す4種類の断面形に分類できるようです。

図中の記号は、これらの各水切りの水切り性を左右する寸法で、水を伝えないようにしたい面（図中で点線で表示）に対する下がり（ h ）、間隙（ g ）、突き出し長さ（ p ）、溝幅（ w ）、溝深さ（ d ）、段差（ s ）を示します。これらの寸法がどのくらいあれば良いかという問題は、流量や先端部の丸みなどが関係し一概には言えませんが、実験の結果では、どのような雨に対しても水切りできるための各々の寸法は最低10mm必要です。しかし、この寸法は最も影響の大きい流量（水切り形式により異なるが、おおよそ12~24 l/m・分）に対応するものなので、必ずこの寸法がないと役に立たないと言うわけではありません。現実的な流下水量はこれよりずっと少ないことがほとんどなので、部材の条件により10mmが確保できない場合でもある程度の有効性は期待できます。しかし、これにも限度があり、各寸法が3mmを下回るような場合はほとんど効果は望めません。

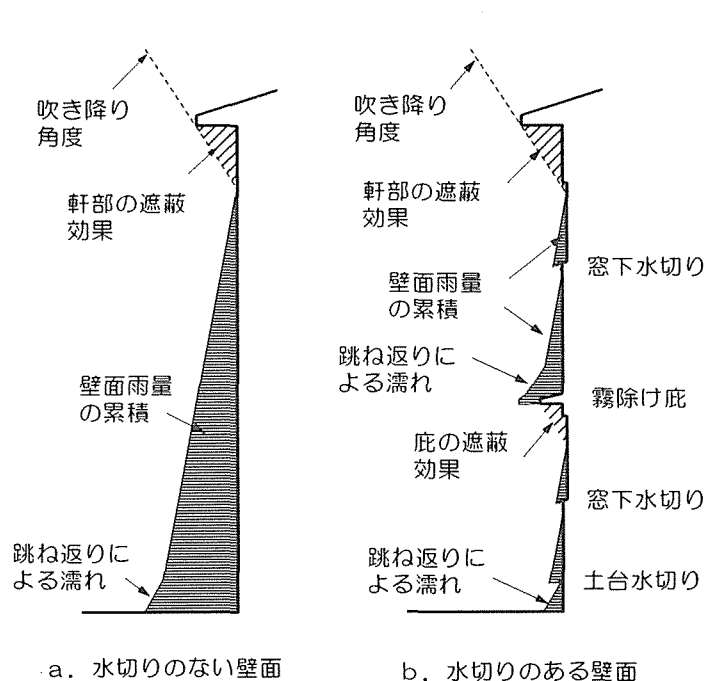
図1-6 水切りの壁面濡れ軽減効果

水切りで切れた水は内側に巻き込むようにして滴下し、下に壁面が連続している場合はある程度落下した点で再度壁面を濡らすこととなりますが、巻き込みの少ない形状を選び、下方の壁面からの水切り点の突き出し距離を十分大きくとると、再付着位置までの落下距離を相当程度大きくすることができます。図1-6は雨が一定の角度と強さ（壁面雨量）で吹き付ける壁面上の雨水の累積流下量を図式化して示したものです。下方壁面の濡れ防止に有効な水切りをある程度狭い間隔で設けることが、流下水量を減らすのに極めて有効であることが分かります。

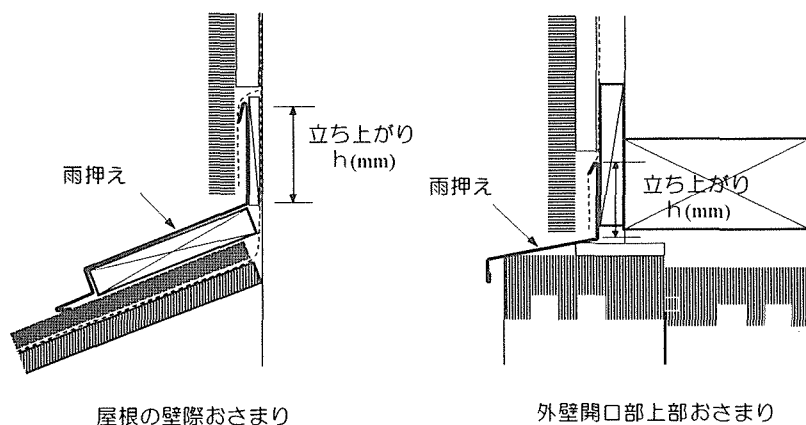
図1-7 雨押さえの用例

適当かも知れません。伝統的な木造建築では木の板や瓦が用いられてきました。最近では図1-7の例のように主に金属板が用いられています。雨押さえの役割は雨水を内部に漏らさないようにして速やかに排出することです。このためには立ち上がり部や傾斜面の形状をどの位置でも確実に保つ必要があります。実際の施工では立ち上がりの背後に下地が無かったり、心木と金属板の寸法違いなどが原因で金属板のあばれが生じ、雨水の浸入を招きやすいので注意が必要です。また、長手方向の継ぎ目がある場合はその部分から水が裏に回らないように確実な施工をしなければなりません。

また、このような納まりで、立ち上がりの高さ（図1-7の h ）をどのくらい取れば良いのかということも良く問題になります。これは非常に難しい問題です。なぜならば、必要な高さは立ち上がり部分の隙間に浸入した水の状態で変わるからです。立ち上がりまで水が上る要因としては、毛細管現象と風圧があります。毛細管現象はよほど密着した隙間でなければ起きませんし、それだけで立ち上がりを越えることは

図1-7の雨押さえに示されている、立ち上がり上端部の折り返しを水返しと呼びます。この呼び名には立ち上がりを這いのぼる水をUターンさせる意味合いが感じられますが、図1-8の浸水機構を考えると、その働きはむしろしぶき止めで、水返しが浸水限界風圧の向上に有効に働くとすれば、主に上端の隙間を狭くすることによる透過気流速度の低減によると考えられます。

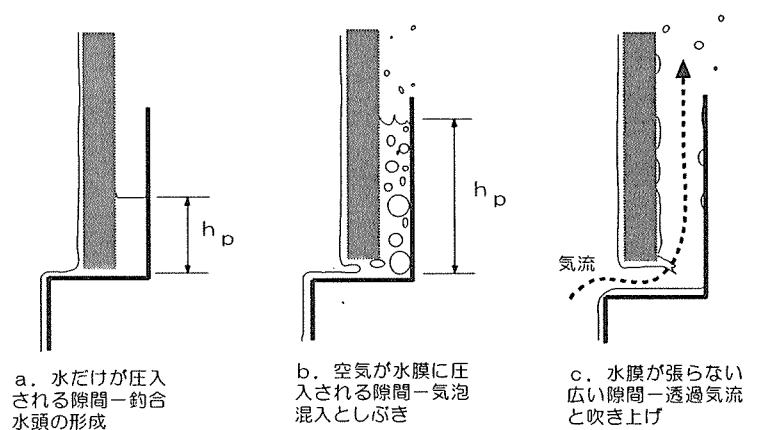
図1-8 風圧が作用する立ち上がり内部の水の状態

あり得ません。問題は台風のような強風時に作用する風圧です。図1-8は立ち上がり部の入り口に降雨と風圧が作用する時の、隙間の中の水の状態を模式的に示しています。

a. の状態は隙間に水だけが押し上げられる場合です。この時、隙間の水の水圧は風圧力と反対向きに作用し釣り合うので、立ち上がりが高ければそれだけ高い風圧まで溢れないことになります。ところが、壁面に当たる雨水の量は必ずしも風圧が隙間に押し込む水量より多くないので、実際にはb. やc. のように水と一緒に空気が押し込まれる場合が多くなります。この時、隙間の水は気泡のはじける勢いや気流によって上方に飛散するので、ある程度以上の風圧に対しては立ち上がり寸法をいくら大きくとっても、水漏れを防ぐことは事実上不可能になります。通常の雨押さえ部材の立ち上がり寸法は60mm内外ですが、実験によればb. の状態で溢れを押さえられる限界風圧は風速換算でおおよそ13m/s、c. の状態でしぶきの飛散を押さえられる限界は、同じく5m/s程度と見られます。このように立ち上がりの効果は絶対的なものではないので、防水紙など二次的な浸水防御手段を組み合わせたおさまりの工夫が必要です。

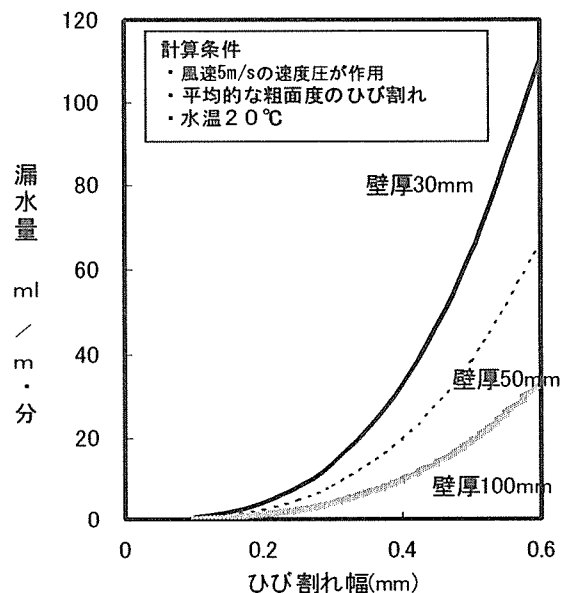
図1-9 ひび割れ幅と漏水量の関係(計算例)

この場合、時間当たりの流量は、およそひび割れ幅の3乗と圧力の大きさに比例し、壁厚に反比例します。図1-9はある仮定の下でひび割れからの漏水量を計算してみた結果ですが、これによると、ひび割れ幅が0.2mm位までは漏水量がごく少なくひび割れ長さ1mあたりで毎分5ml未満ですが、それより幅が大きくなるにつれて急激に漏水量が大きくなるのが分かります。実際にひび割れを起こしたモルタルやコンクリートの試験体を使って漏水実験を行なった結果では、0.2mmまでのひび割れ幅では漏水は見られませんでした。これはごく微量の水であればひび割れの内面から吸収されてしまうためです。また、漏水がある場合も時間がたつと漏水量がだんだん減って来る傾向があります。これは吸水膨張によってひび割れ幅が減ってくるためと考えられます。これらを考え合わせると、ひび割れ幅が0.3mm程度までであれば、降雨時に直ちに漏水する恐れは少ないと言えます。このことは実際の建物での調査でも確認されています。本マニュアルの漏水診断法において、モルタル壁にひび割れが見られる場合の漏水危険度の判断基準を幅が0.3mm未満かそれ以上かにおいている理由はここにあります。

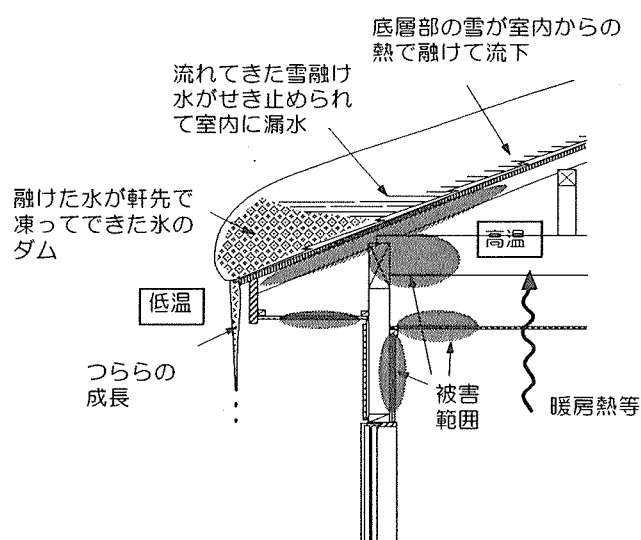
図1-10 すが漏れの起きる仕組み

すが漏りは、雨漏りではなく、屋根に積もった雪が融けることによって引き起こされる水漏れで、積雪寒冷地特有の現象です。すが漏れが発生する仕組みは文章で説明するより図1-10を見てもらう方が早いでしょう。軒先側の天井面、壁面、軒天井に集中して水漏れが見られる場合はすが漏りを疑ってみる必要があります。また、軒先に大きなつららが成長している屋根も要注意です。

以前は寒冷地の木造住宅でも今ほど断熱材が使用されていなかったもので、図1-10のような原因のすが漏れが起きやすかったのですが、天井面で十分断熱し、小屋裏空間の換気を図ることによって小屋裏内部の温度が上がらないようにすれば、すが漏れ発生危険を減らすことができるため、断熱構法が普及した最近の建物では、すが漏れの発生もかなり少なくなってきました。

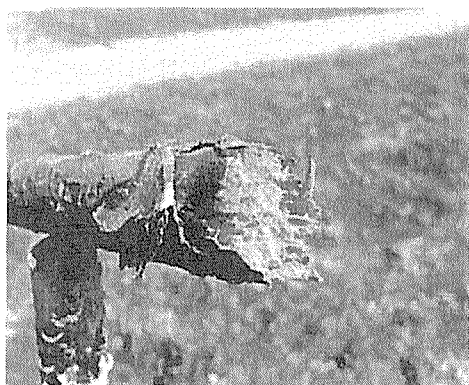
写真2-1 白色腐朽

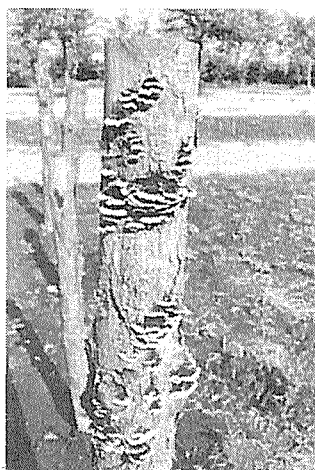
写真2-2 きのこと(カワラタケ、白色腐朽)

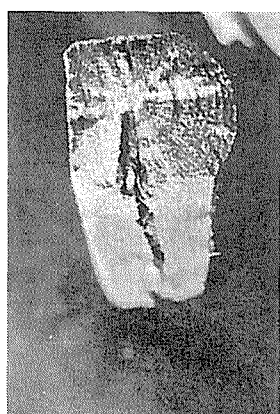
写真2-3 大引の腐朽(褐色腐朽)

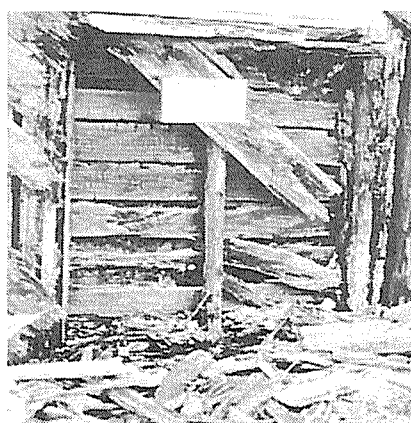
写真2-4 窓下の壁下地等の腐朽(褐色腐朽)

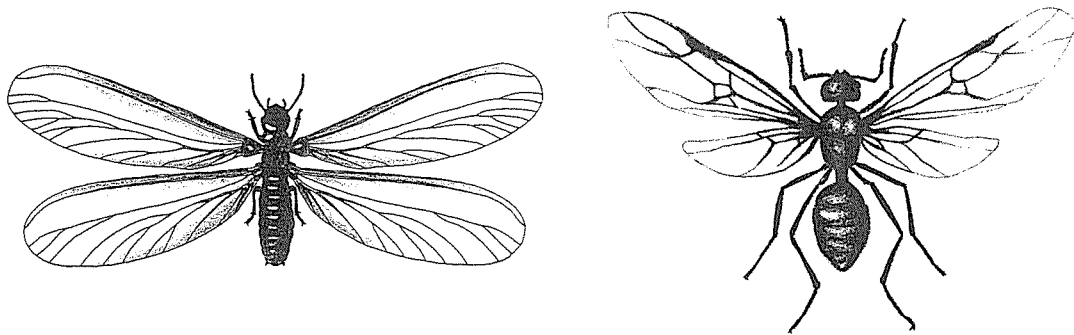
図3-1 シロアリ（左）とアリ（右）の羽アリ

シロアリは名前や形、大きさ、それに生活様式がアリと似ていますが、アリとはまったく違った種類の昆虫です。昆虫分類学上、シロアリはシロアリ目（等翅目）に属しますが、アリはハチの仲間でハチ目（膜翅目）に属します。シロアリとアリは形態的、生態的に多くの点で異なりますが、つぎの点で簡単に見分けられます（図3-1）。

② アリの翅は前翅が後翅より大きく、翅脈（翅にある線）が太くて少ないのに対して、シロアリの翅は4枚ともほぼ同じ大きさで同じ形をしており、翅脈は細くて数が多いです。群飛後、アリは根元から翅を落としますが、シロアリは切離線から落としますので、胸部背面に三角形の翅根部が残っています。

③ アリの腹部は基部、すなわち腰の部分がハチのように著しく細くなっていますが、シロアリでは胸部と腹部はほとんど同じ幅で、細くくびれていません。

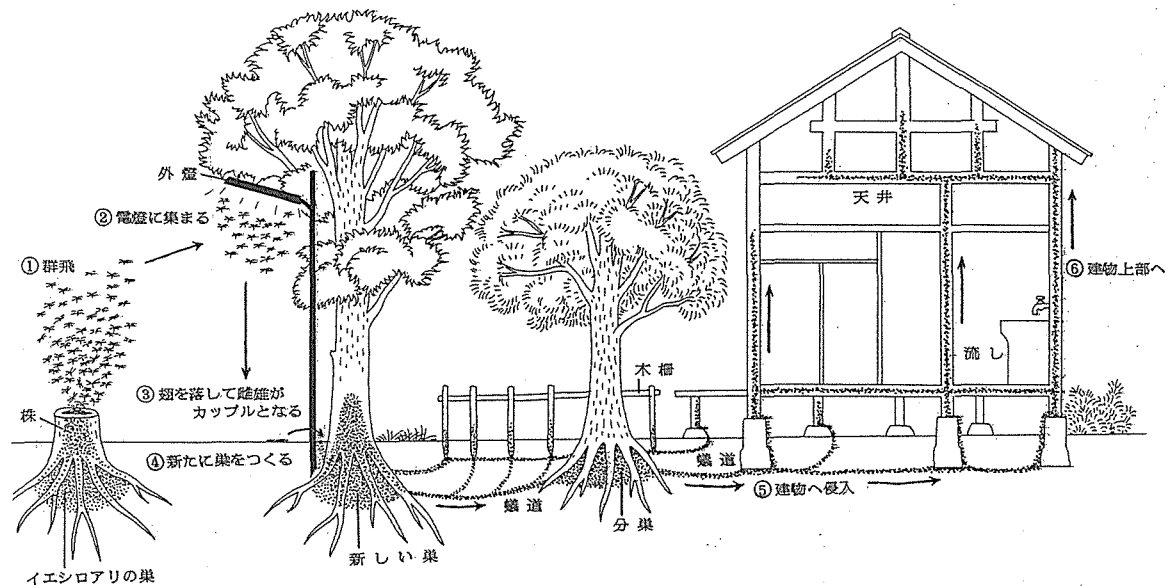
図3-2 イエシロアリの巣の創設と建物への侵入経路略図

イエシロアリは巣や蟻道をつくる能力にすぐれ、建築物や樹木、木柱などの中や地下部に特別に加工した塊状の大きな巣をつくります。巣は1軒の家に1個とは限らず、巣と加害箇所との間に休憩所のような巣（分巢）を1～数個つくることが多いです。大きな巣は直径1m以上になり、蟻道は長いものでは100m以上に及ぶことがあります（図3-2）。一方、ヤマトシロアリは特別に加工した塊状の巣はつくらず、加害箇所が巣をかねており、適当な生活場所を求めて集団で移動する習性があります。

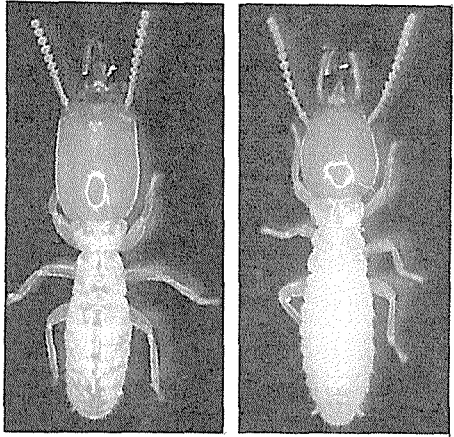
写真3-1 イエシロアリ（左）と
ヤマトシロアリ（右）の兵蟻

わが国には、現在22種のシロアリが生息していますが、建築物を加害するのは主にヤマトシロアリとイエシロアリです。両種を見分けるには、被害箇所から兵蟻（頭部が大きく、褐色をしたシロアリ）を採取して、その頭部の形状で判断するのが最も確実で簡単な方法です（写真3-1）。

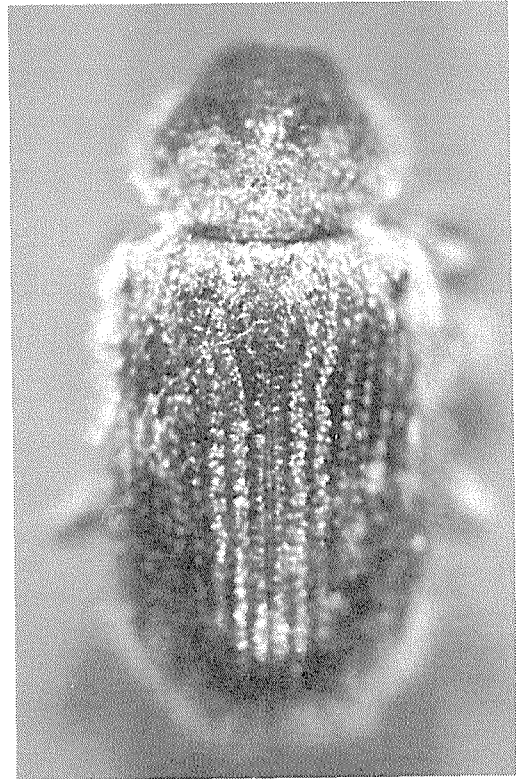
写真3-2 ケブカシバンムシの成虫

木材の代表的な害虫はケブカシバンムシで、成虫は体長4～5mm、濃褐色で、背面に灰黄色の短毛が密生しています(写真3-2)。通常、1年に1世代で、成虫は6～8月ごろ出現し、古材の割れ目などに産卵し、幼虫が乾材の内部を食害します。針葉樹、広葉樹の別なく、しかも辺材だけでなく心材も加害します。木造建築物の古い木材の表面に直径3mm内外の虫孔が穿たれている場合、本種による被害のことが多く、被害材の坑道内に粗粒状(鼠糞状)の特徴ある形状の糞が詰まっています。

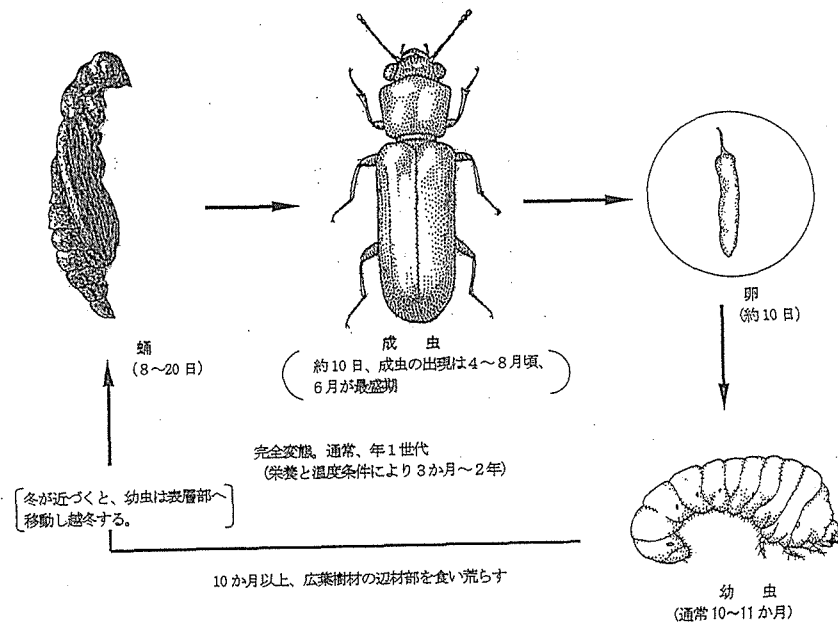
図3-3 ヒラタキクイムシの生活環

両種とも通常年1世代で、成虫の出現は一般に6～8月が最盛期ですが、冬期に暖房する建物では2月ごろ出現することもあります(図3-3)。原則としてでんぷん含有量の多い広葉樹の辺材だけを食害し、針葉樹材は加害しません。被害をうける樹種には、ラワンなど大部分の南方産広葉樹材のほか、ナラ、カシ、ケヤキ、シオジ、モタ、キリがあります。主として幼虫が木材を食害し、被害材から成虫が脱出する際、直径1～2mmの虫孔を穿って微粉状の虫粉を排出するのが特徴です。

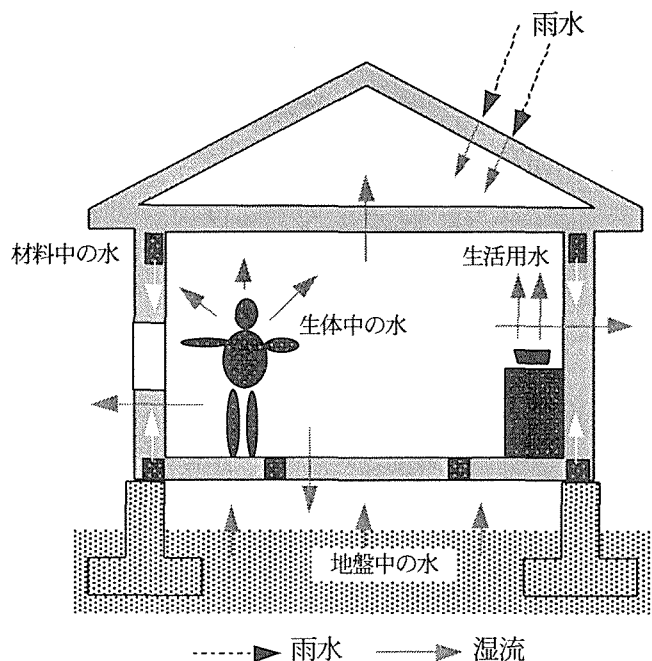
図4-1 湿気の原因と移動

湿気は空気中、材料中の水蒸気、水分ですから、湿気の発生源は何らかの水ということになります。このような木造住宅中に存在する湿気のもととなる水には以下のような種類があります(図4-1)。

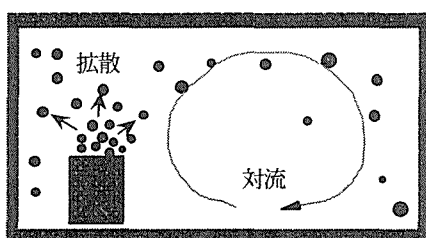
図4-2 対流と拡散による湿気の移動

空気中の水蒸気が移動する原因には、大きく分けて「対流」と「拡散」とがあります。対流とは、ある空間内に温度差があるとき、その内部にある流体に密度差が生じ、その結果として発生する循環流のことで、空気中の水蒸気もこの流れに乗って建物各部へ移動します。一方拡散は、水蒸気圧の差によって発生する水蒸気の移動現象で、普通、水蒸気圧の高い箇所から低い箇所へ湿気が空気の流れとともに動いていきます。このような現象は建物の各部で発生しており、単に室内のみならず密閉された外壁の壁内や小屋裏空間内あるいは床下空間内でも発生しています。このような水蒸気の圧力差によって生じる流れを「湿流」といいます。

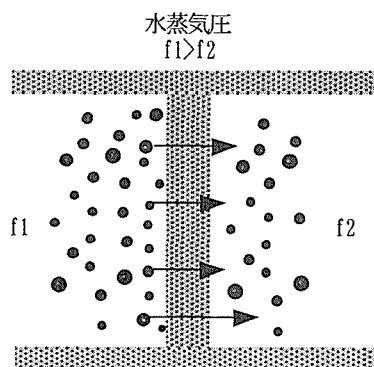
図4-3 透湿による湿気の移動

湿流は圧力差による水蒸気の流れですが、水蒸気は空間と空間の間に置かれた物質(材料)の中を移動することもあります。これを「透湿」といい、材料をはさんだ2空間の水蒸気圧が異なる場合には、水蒸

気圧の高い方から低い方へ材料中を湿気が移動します。一般に、冬期には室内側が外気に比べて相対的に高温かつ高水蒸気圧になりますから、湿気は室内から室外へと壁体内を移動しようとし、その際、移動経路途中で湿気を通さない（「透湿抵抗」の高い）材料がありますと、湿流はそこで止まり、その材料表面の温度条件によっては「結露」が発生します。床下の防湿や外壁の防水によく利用されるポリエチレンフィルムやアスファルトルーフィングあるいは断熱材の片面に貼られているアルミ箔などは不透湿の材料ですが、一般のコンクリートやブロック、木材、合板などは多孔質な材料であり湿気を通す性質があります。

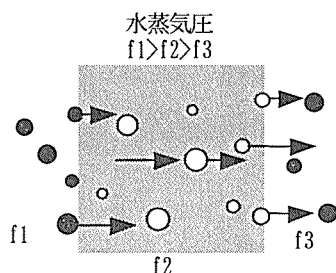
図4-4 吸湿、放湿による湿気の移動

湿気が材料の表面に触れると、その材料の材質と含湿状態に応じて湿気を吸収したり、逆に放出したりします。例えば、木材などのように細胞で構成されている多孔質な材料の内部水蒸気圧が空気中のそれより低い場合には、水蒸気は材料に吸収されます。逆に材料中の水蒸気圧の方が空気中のそれより高い場合には、水蒸気は材料から空气中に放出されます。この現象は透湿の一過程とも考えられますが、室内湿度環境の調整には、この材料の持つ吸放湿特性が重要な働きをします。断面の厚い木材など、なるべく湿気容量の大きい材料を建物に用いることが室内湿度の安定という点からは望ましいこととなります。

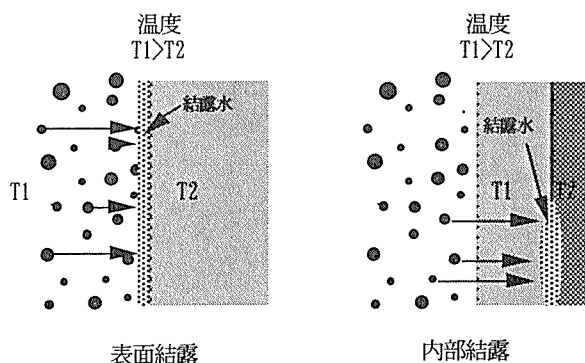
図4-5 表面結露と内部結露

水蒸気を含む空気が、その露点温度以下の物質（材料）に触れると、空气中的水蒸気が凝縮して液体の水となります。この現象を結露といいます。「水蒸気を含む空気」を「湿流」と置き換えても構いません。結露した材料に吸湿性があれば、結露水はその内部に吸収され材料の含水率が上昇し、木材などでは腐朽被害を生じることもあります。また、材料に吸湿性がなければ表面結露となり、材料面を濡らすとともに場合によっては材面を汚したりカビが発生したりします。もし、結露が壁や床などを構成する材料同士の境界面（例えば外壁の断熱材と下地材の間）あるいは材料内部で発生した場合には、これを内部結露と呼

び、建築における結露の中でももっとも厄介な現象として嫌がられています。外からの発見が遅れるばかりでなく、このような内部結露によって材料の耐久性や断熱性が損なわれることがあるからです。

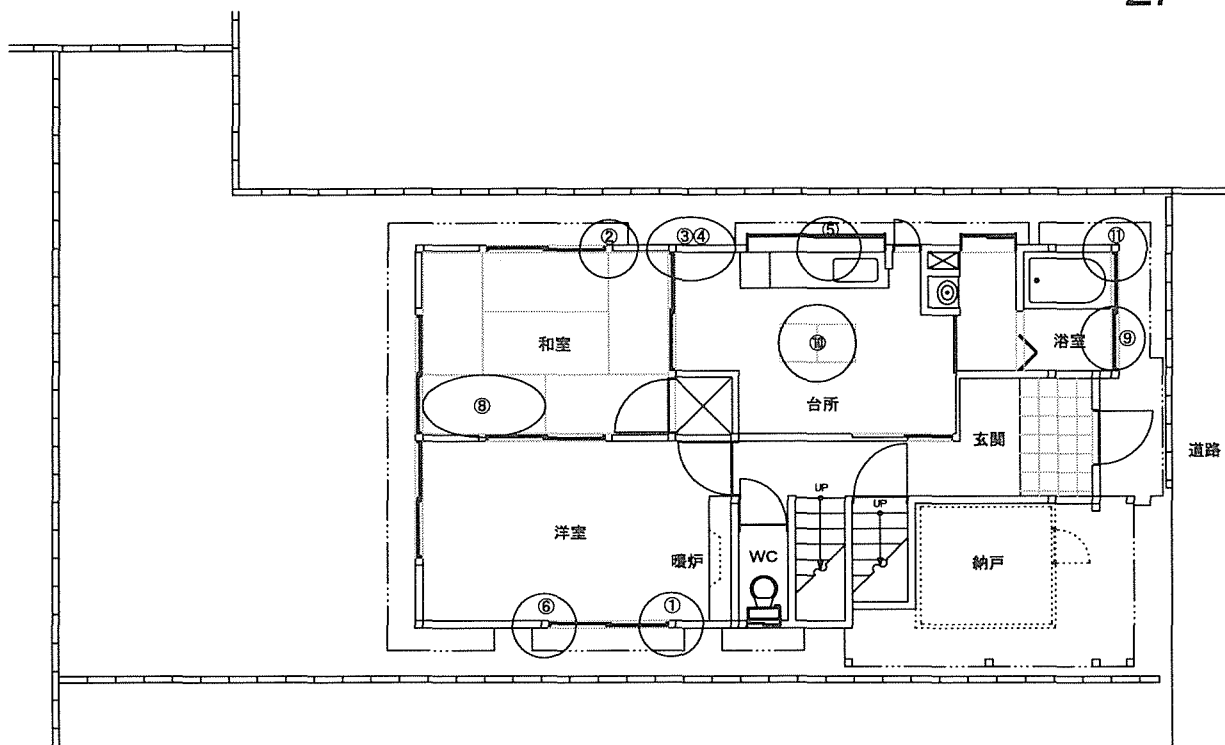
1F

* 丸印内の数字は調査箇所

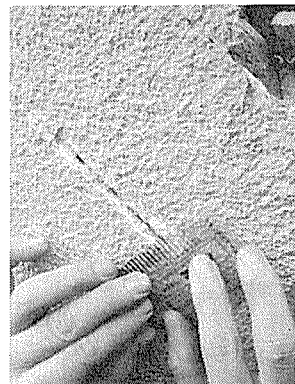
写真14 壁のひび割れ

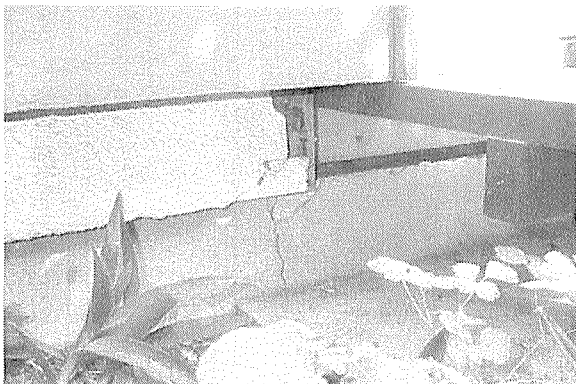
写真15 基礎の立ち上がりひび割れ

基礎の立ち上がり壁には7mmの折損、換気口脇には0.4mmの亀裂が確認されました。

- (2) 変状調査では、特に基礎の折損が大きな不具合でしたが、これはこの建物の布基礎が無筋コンクリートである可能性を示唆しています（写真 15）。また、1階床では台所で床鳴り、たわみが観察されました。床下地盤面が湿っていることと合わせて床下部分の精密調査が必要と判断しました（写真 12）。2階屋根については南和室に雨漏りが頻繁にあったがその後屋根の補修を行ったこと、天井仕上げの観察の結果新たな雨漏り跡がないことなどの調査結果から、特に異常はないものと判断しました（写真 9）。浴室については、基礎が高基礎ではないこと、補修前の仕上げが繊維壁状の左官仕上げであったこと、浴室窓の水切り端部が腐朽していること、などの状況から壁の内部が劣化している可能性が高いと考え、外壁モルタルをはつって内部を精密調査することが必要と判断しました。

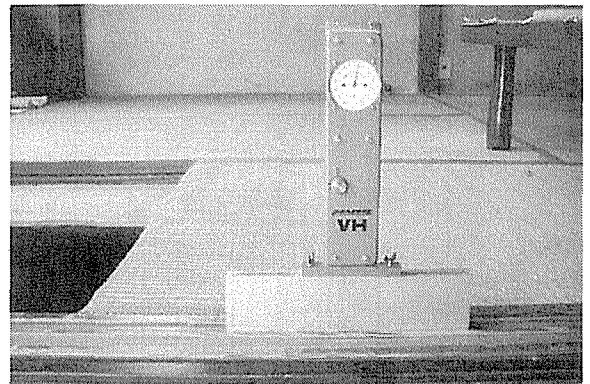
写真16 水準計

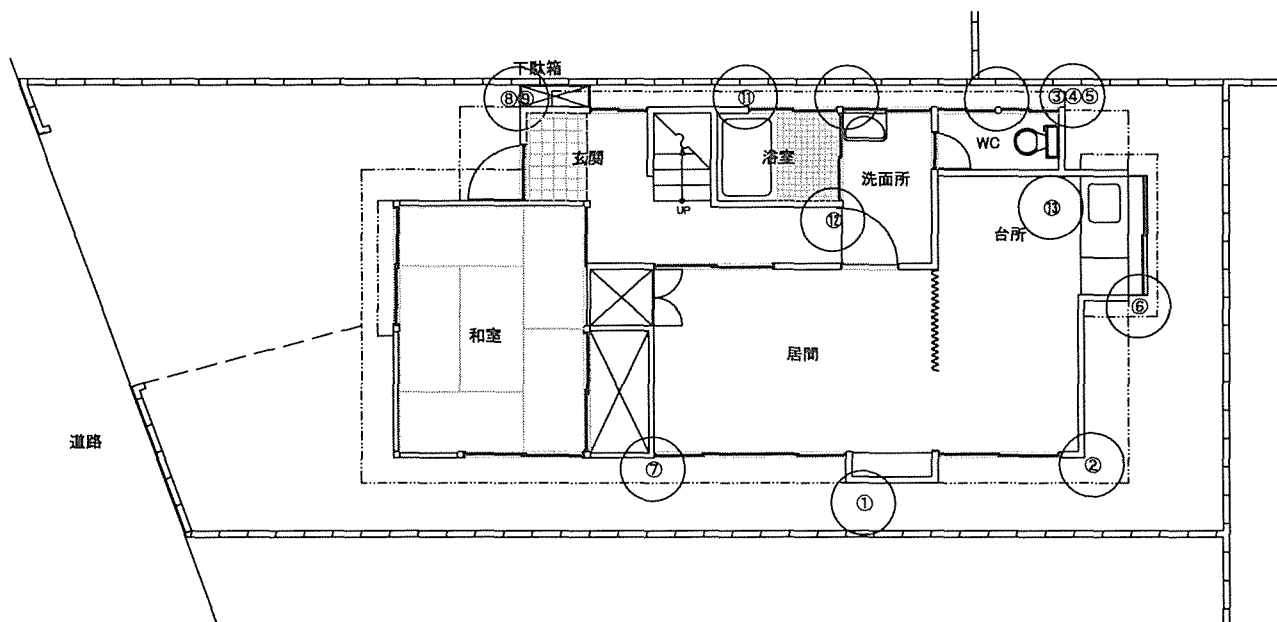
1F

* 丸印内の数字は調査箇所

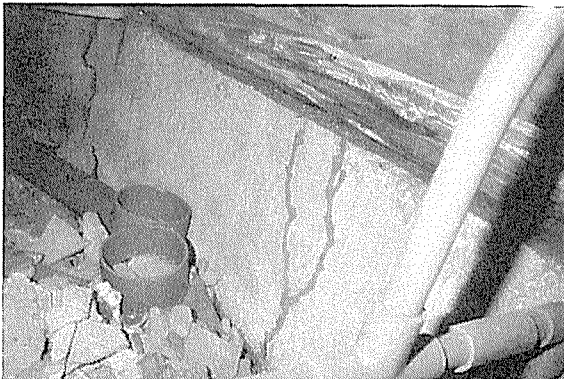
写真31 調査箇所⑬蟻道

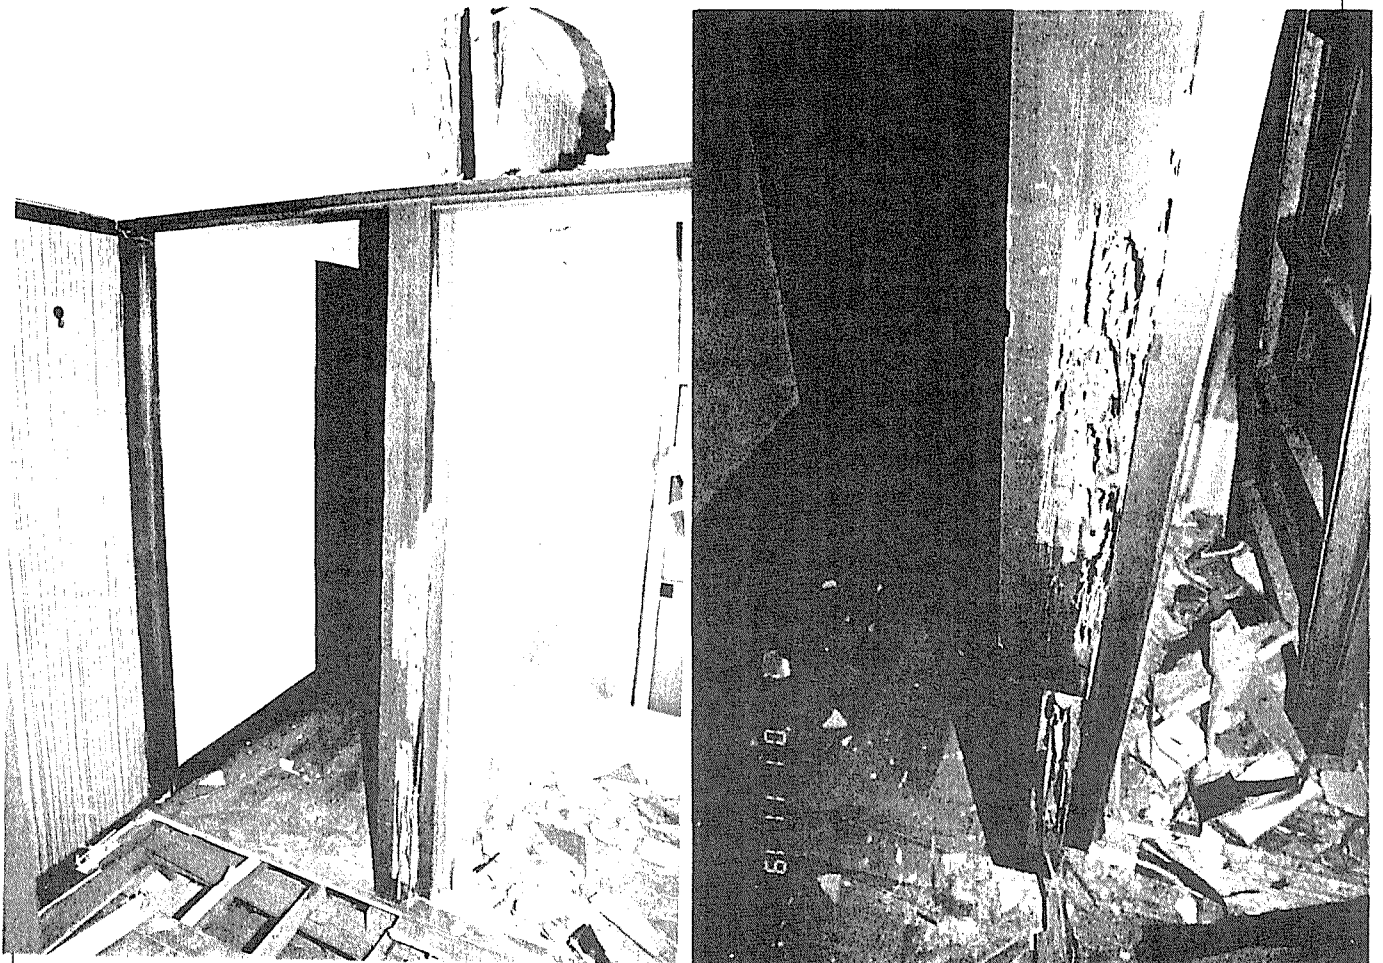
調査箇所		調査対象材		調査事項	
部位	小屋組、 <u>軸組</u> 、 <u>床組</u>	小屋組	棟木、もや、たるき、	腐朽	蟻害
	窓、出入口		小屋梁、小屋束、火打ち	しみ	<u>食痕</u>
方位	東 西 南 <u>(北)</u>		野地板、小屋筋かい等	変色	蟻道
位置	<u>(1階)</u> 2階	軸組	<u>(土台)</u> <u>(柱)</u> 筋かい、梁	ひび割れ	蟻土
室名	洗面服衣室		胴差、軒けた、窓台等	付着物	シロアリ生息
		床組	梁、大引、根太、火打ち		
			<u>(根太掛け)</u> 床束、床板等		
		その他			
状況説明	<p>外周土台下端 蟻害あり</p> <p>浴室側根太掛は蟻害により外周側半分がほぼ全壊され形がなくなっている。</p> <p>浴室下の部分の内周の柱は床下部下端と戸の上端より上が蟻害で欠損している</p> <p>同じ柱の戸に接する部分は中程度の蟻害で木目の印刷されたビニル紙が隠れていた。</p>				
腐朽程度		蟻害程度	外周土台 中 浴室側 根太掛 大(全断面) 内周柱(戸の部分) 大～中		
腐朽範囲		蟻害範囲	外周土台 全長 浴室側 根太掛 外周方向90cm 内周柱(戸の部分) 3m70cm		
調査箇所の腐朽・蟻害状況説明図
