第6章 試験結果の評価

# 第6章 まとめ

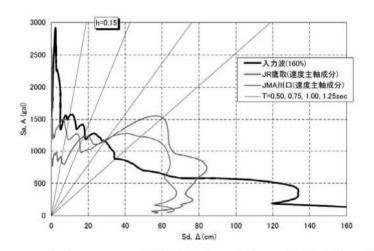
図 6.1 入力波の Sa-Sd 曲線 (震度7地域での記録波との比較)

本実験の 160%加振に用いた地震動を実際に過去の震度 7 とされる地域で観測された記録と比較してみる。図 6.1 には、160%加振の波の  $\mathbf{Sa}-\mathbf{Sd}$  曲線(縦軸に加速度応答スペクトル、横軸に変位応答スペクトルをプロットしたもの)を示す。同図に  $\mathbf{JR}$  鷹取(1995 年兵庫県南部地震で)、 $\mathbf{JMA}$  川口(2004 年新潟県中越地震)での観測波を併記したが、いずれも震度 7 もしくは震度 7 相当とされる波形である。周期 1 秒以下の領域で、また、減衰  $\mathbf{h}=0.15$  の場合には変位で  $\mathbf{28}$  cm

以下の領域で、今回の入力波 (160%) が JR 鷹取、JMA 川口を上回っていることがわかる。また、同じ目標スペクトルに適合する人工地震波でも、位相スペクトル等により、建築物に対する破壊力が異なるが、今回の実験では、事前の解析によって、基準法スペクトルに合う人工地震波の中でも特に木造3階建て住宅に対する破壊力が強い波を選択して使用している。

加えて、地震被害と計測震度の関係は必ずしも相関性が高くないことが知られており、速度と被害の大小の相関性が高い(平成 16 年(2004年)新潟県中越沖地震被害調査報告書「第 4 章 被災建築物応急危険度判定を用いた建築物被害のマクロ分析」 $p.4-44\sim45$ /国総研・建研)ことが知られている。今回の入力波は、最大速度 156cm/s であり、これは震度 7 相当とされる JR 鷹取の 169 cm/s(3 成分合成値)に匹敵し、震度 7 と計測された JMA 川口の 148 cm/s を超える速度となっている。

よって、今回の 160 %入力波の木造住宅に対する破壊力は、JR 鷹取や JMA 川口のそれに勝るとも劣らないものがあったと結論づけられる。
